Zustandsbericht

Skoda Octavia Combi 1,6 TDI Ambition

Fahrgestellnummer:	TMBJG9NE0L0007821	GW-Nummer:	0052
Erstzulassung:	11.09.2019	Vorbesitzer:	1
Kilometerstand:	119.100 Km	Schlüsselanzahl:	2
Leistung:	116 PS	Fahrzeugherkunft:	Leasingfirma
Farbbezeichnung:	Brillantsilber	Land der letzten Zulassung:	Belgien

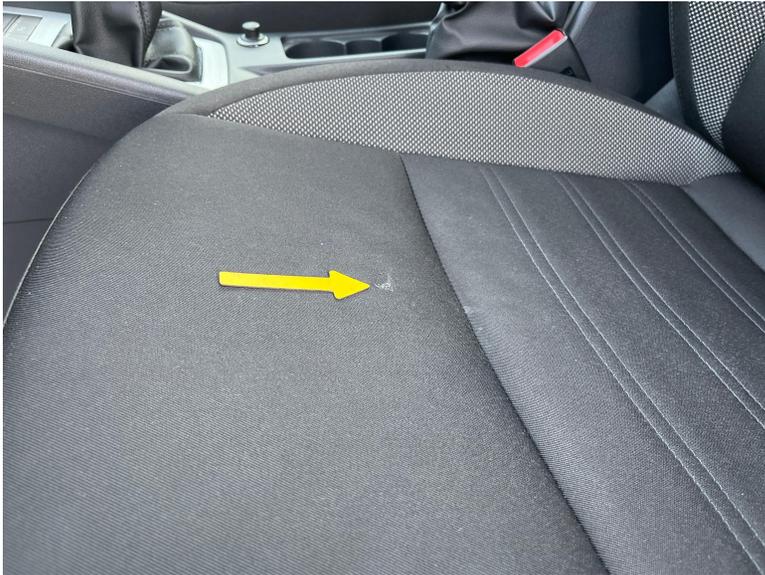
Fahrersitz

beschädigt

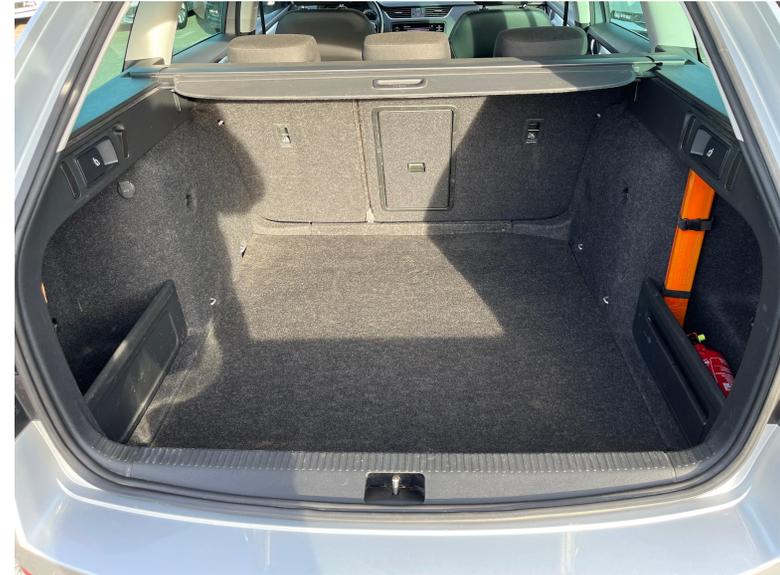
Laderaum

abgenutzt

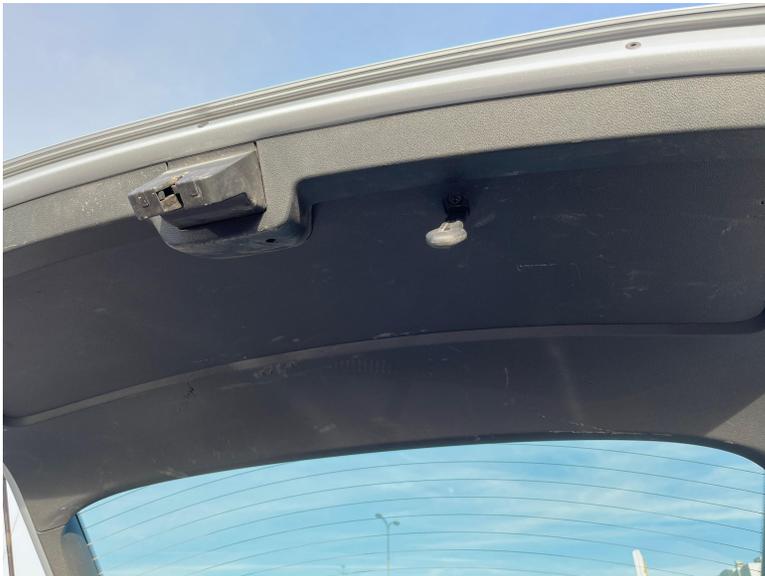
Verkleidung

abgeschürft

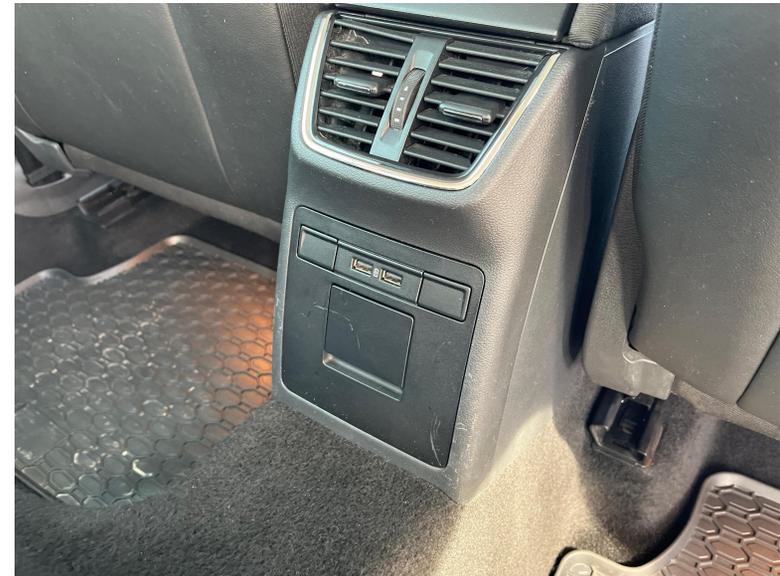
Innenraum

leicht abgeschürft

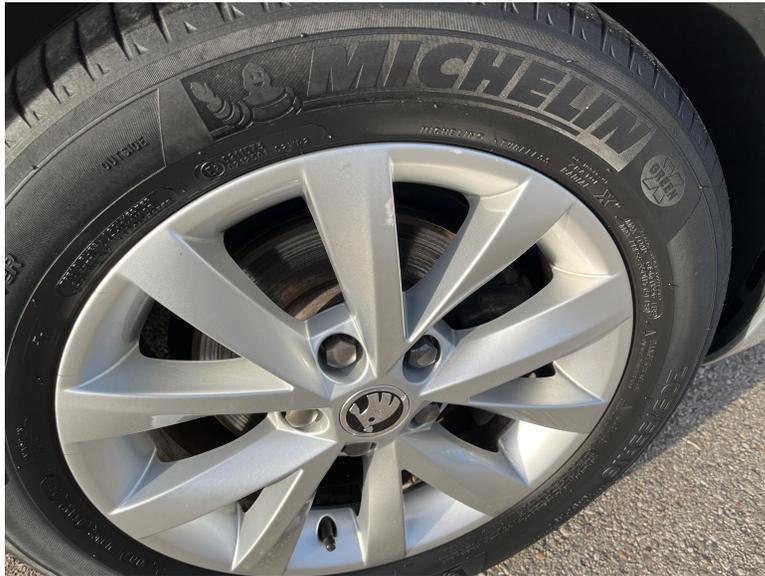
Rad rechts vorne

leicht abgeschürft

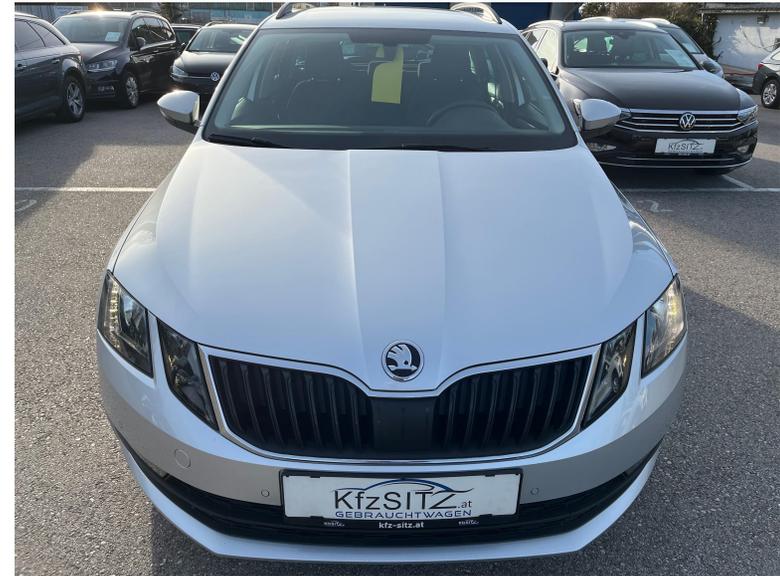
Fahrzeugfront

Steinschläge kleiner als 0.5 cm

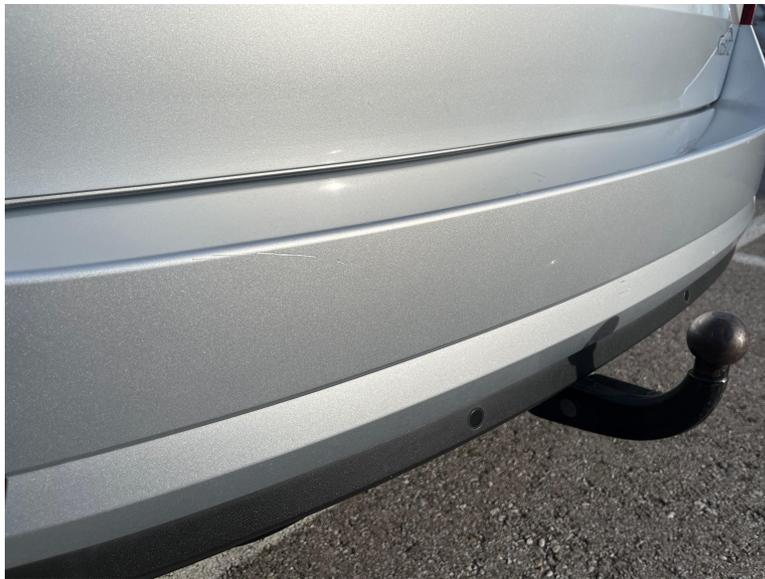
Stoßfänger hinten

abgeschürft

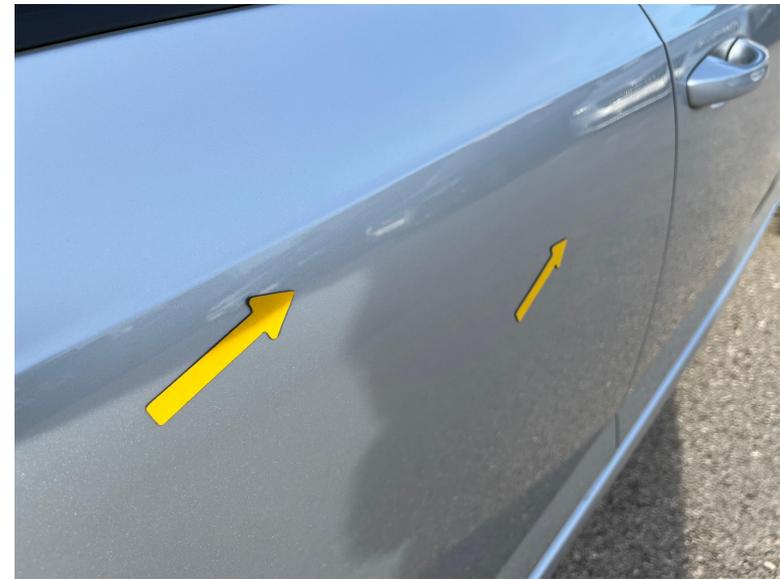
Tür rechts hinten

Dellen
