# Zustandsbericht

## SKODA Octavia Combi 1.6 TDI 116 PS, DSG Style

| Fahrgestellnummer: | TMBJG9NE7J0064000 | GW-Nummer: | 0035 |

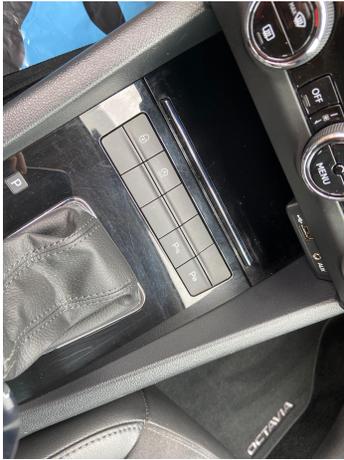
*Mittelkonsole  
feine Kratzer*

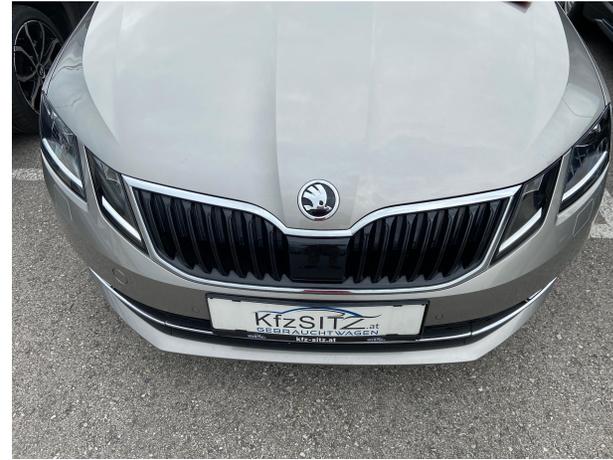
*Stoßfänger vorne  
kleine Steinschläge*

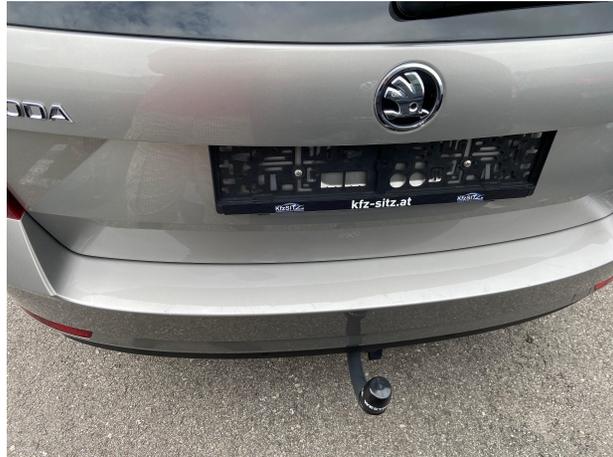
*Stoßfänger hinten  
abgeschürft*

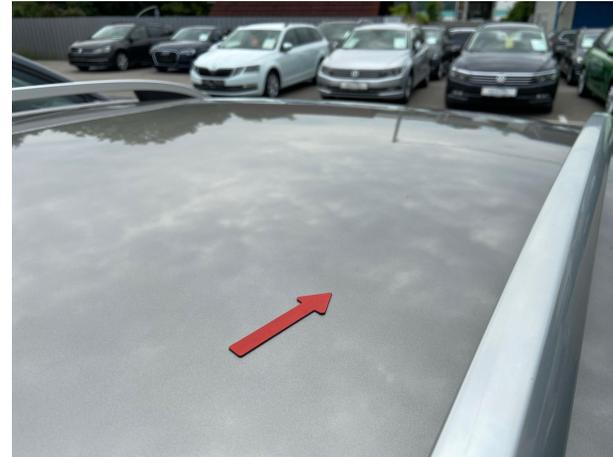
*Dach  
kleine Delle*

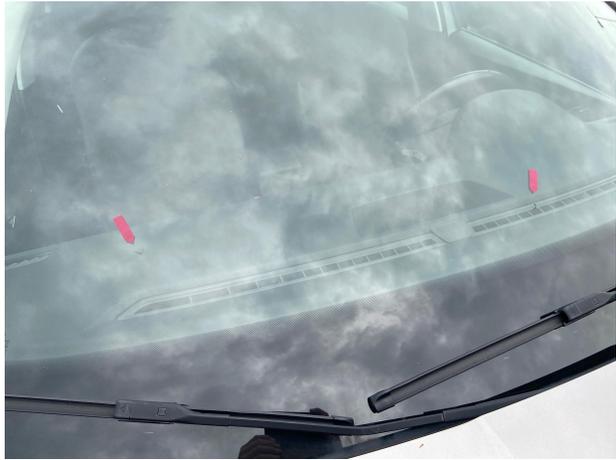
*Windschutzscheibe  
Steinschlag geharzt*

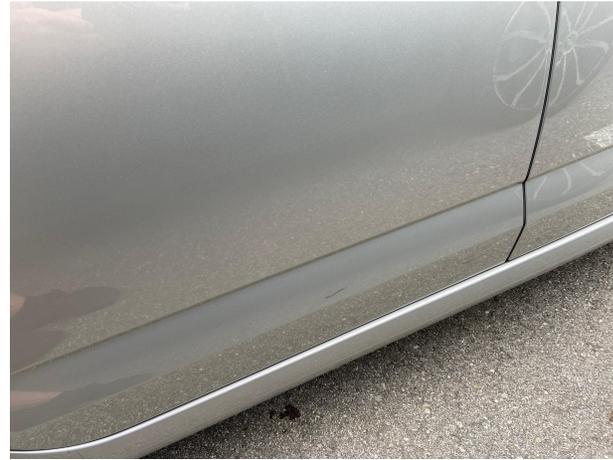
*Tür rechts hinten  
kleiner Kratzer*
