## Zustandsbericht

### Skoda Octavia Combi Ambition 1,6 TDI

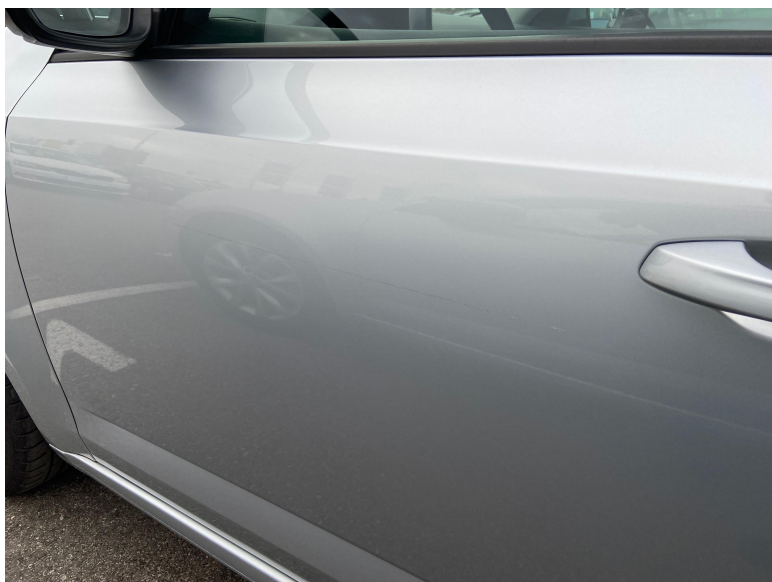
**Tür links vorne**

*Kratzer größer als 5 cm*

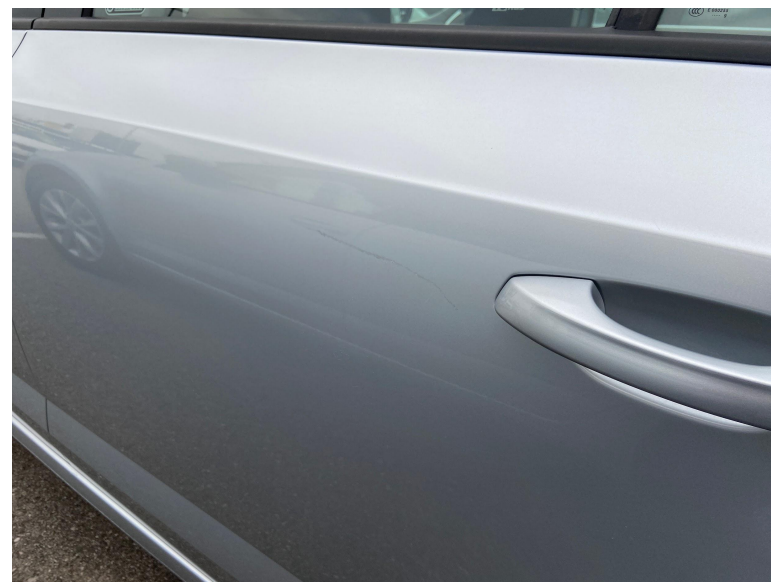
**Tür links hinten**

*Kratzer größer als 5 cm*

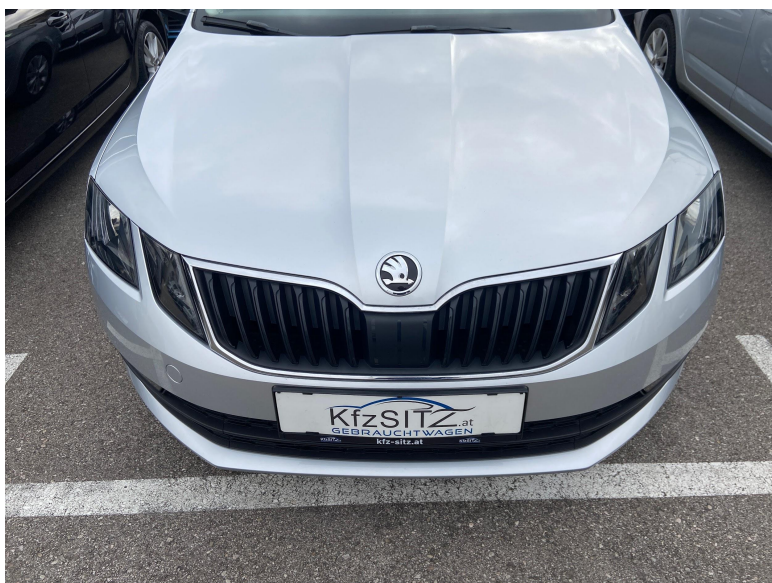
**Fahrzeugfront**

*Steinschläge kleiner als 0.3 cm*

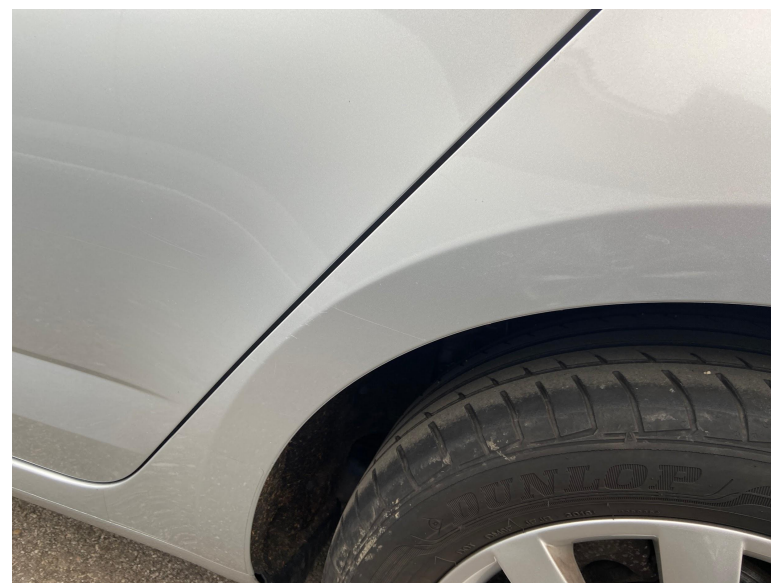
**Seitenteil links**

*Oberflächenkratzer größer als 5 cm*

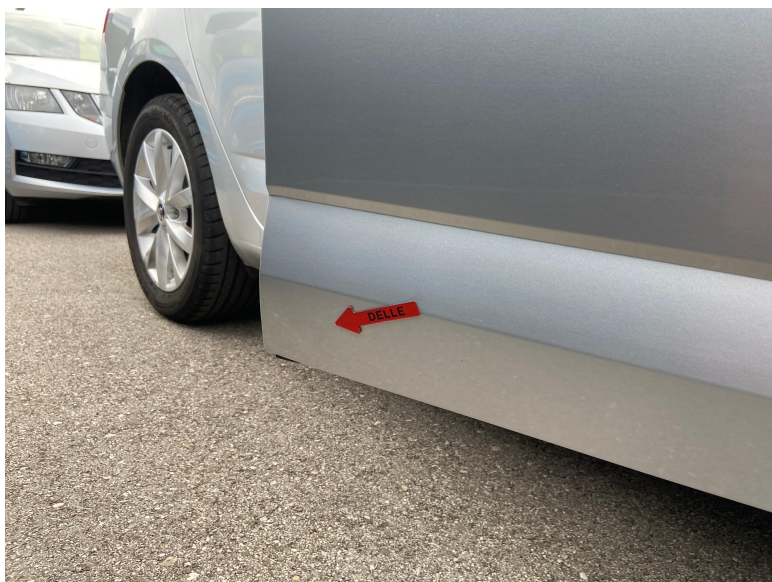
***Tür rechts vorne***

*Delle größer als 2 cm*

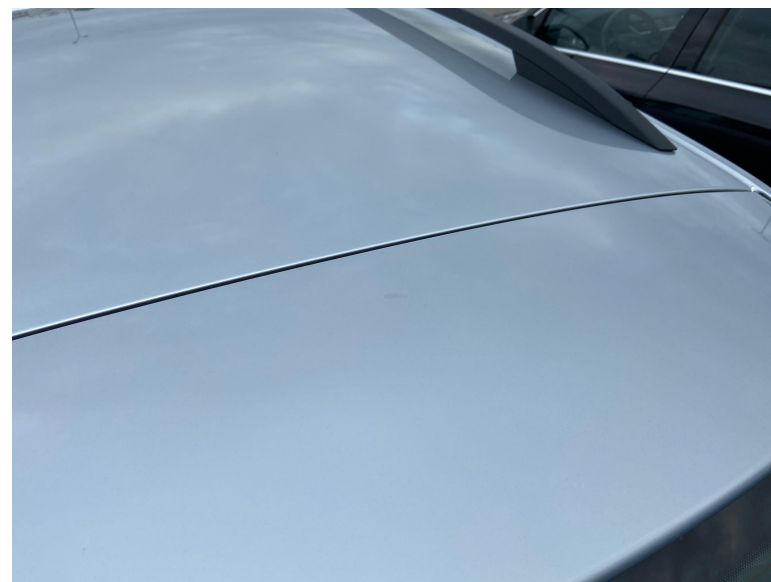
***Dach***

*Lackfehler kleiner als 2 cm*
