Zustandsbericht

SKODA Fabia Combi Ambition 1,0 TSI

| Fahrgestellnummer: | TMBJP6NJ6KZ026508 | GW-Nummer: | 0033 |

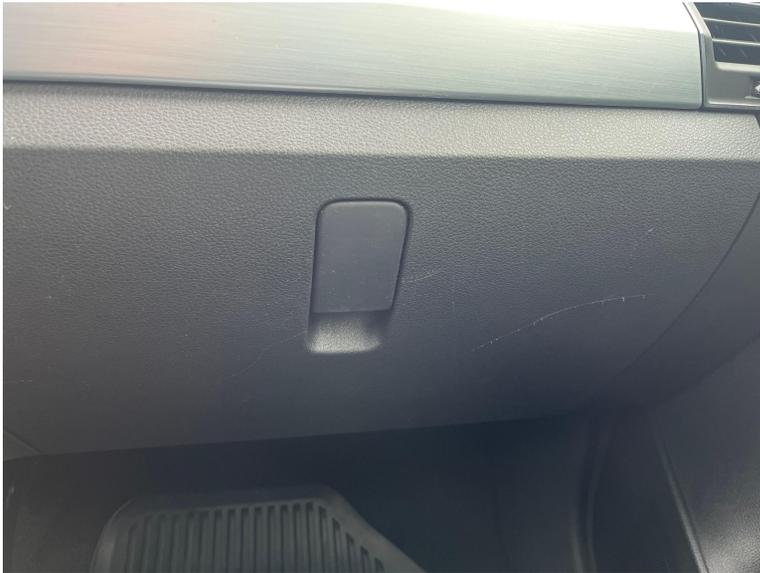
Innenraum

Kratzer größer als 5 cm

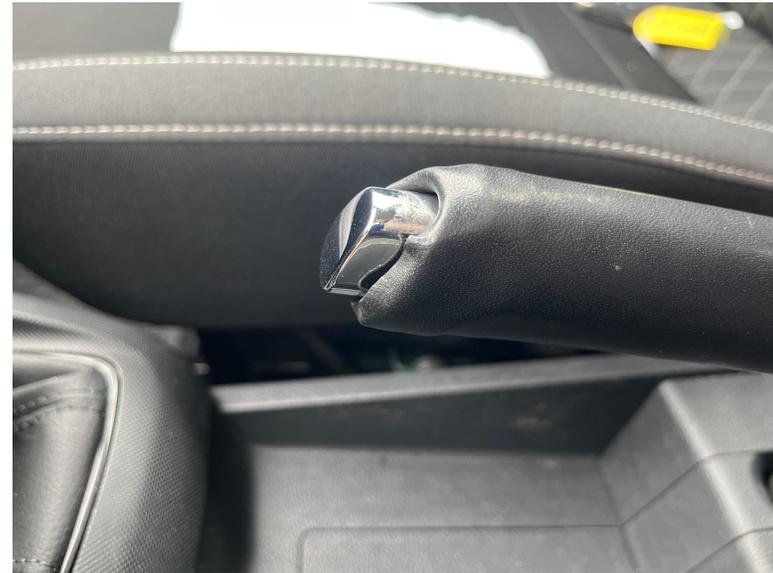
Hebel

abgenutzt

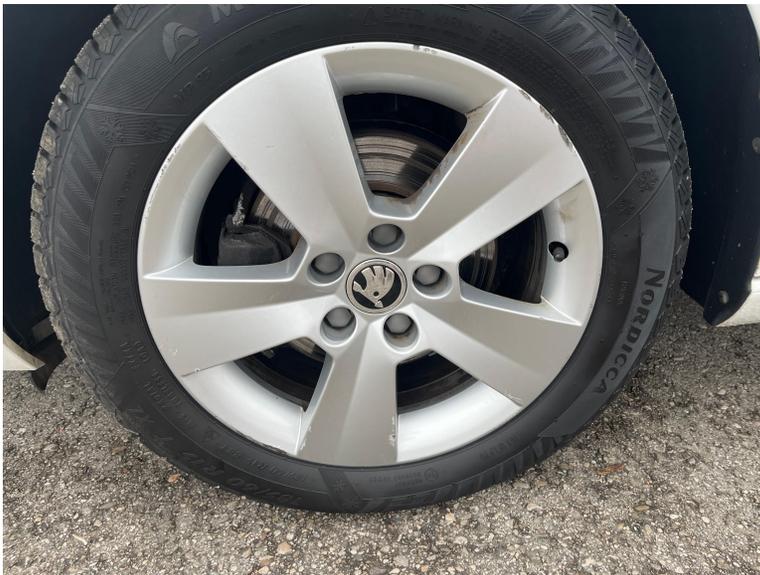
Rad links vorne

abgeschürft

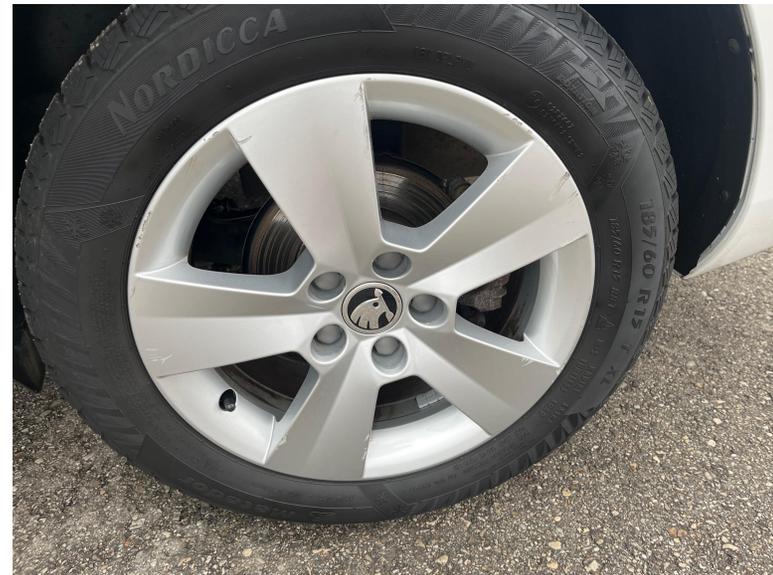
Rad links hinten

abgeschürft

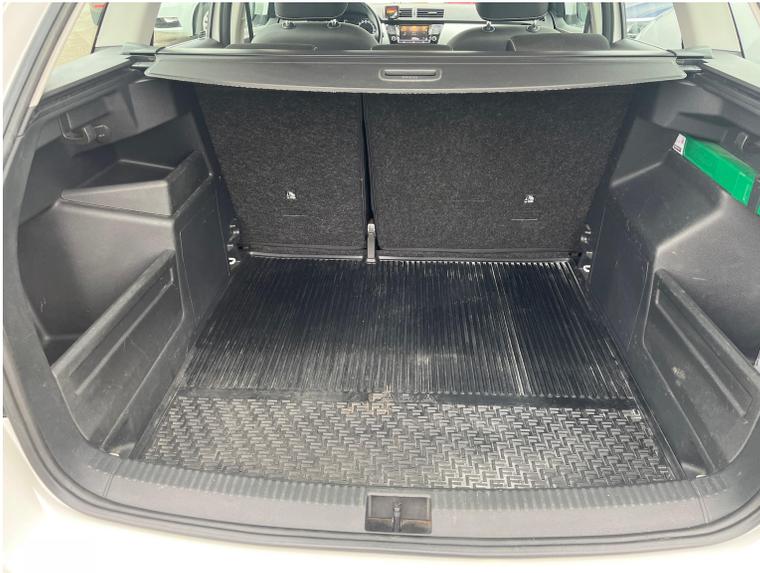
Laderaum

abgenutzt

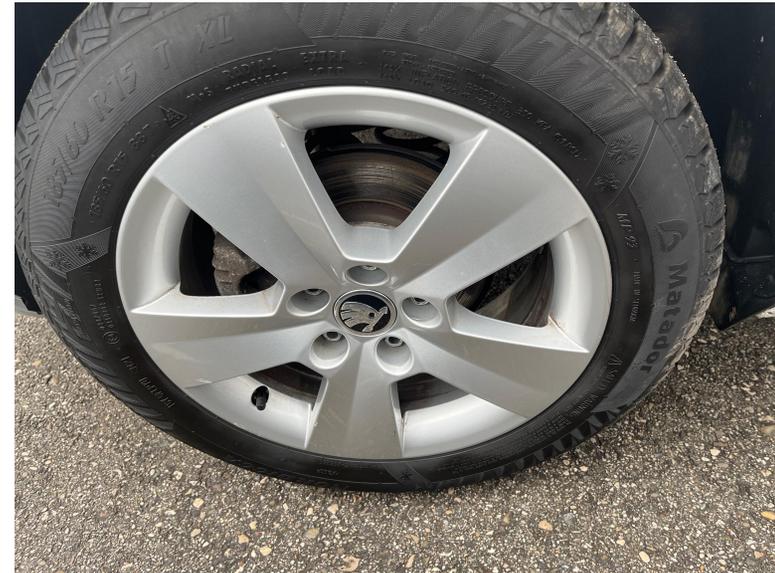
Rad rechts hinten

abgeschürft

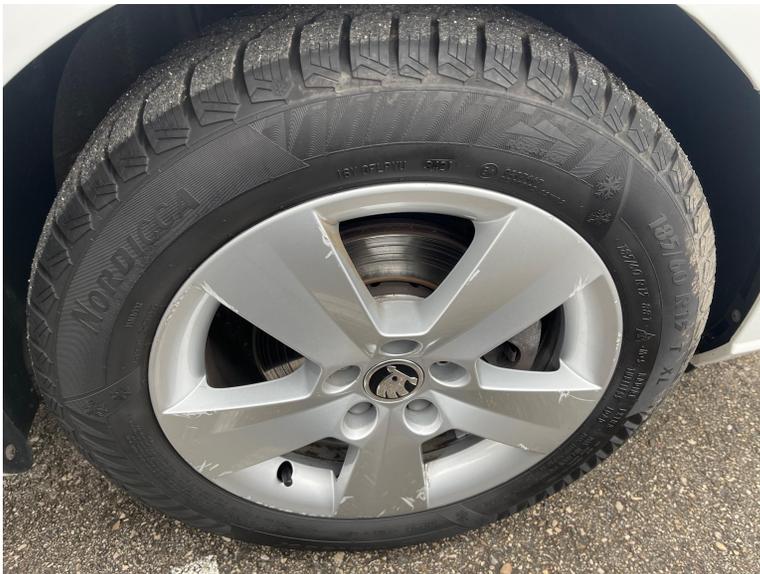
Rad rechts vorne

abgeschürft

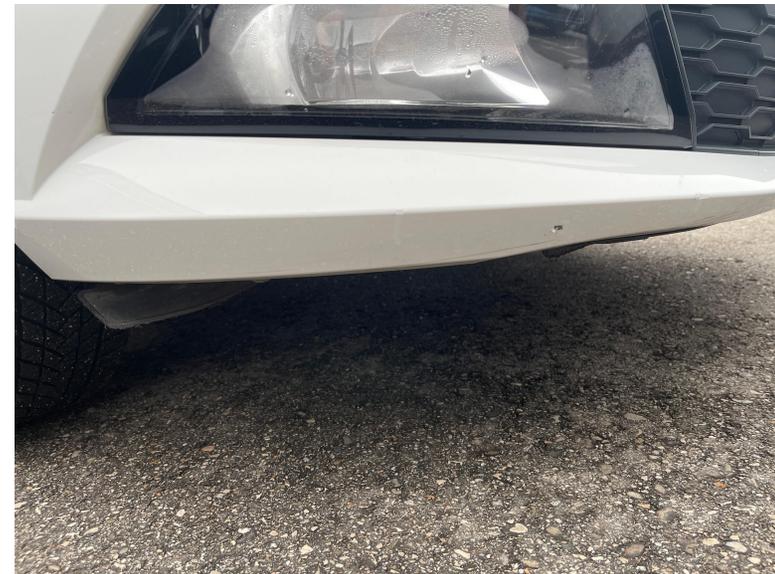
Stoßfänger vorne

leicht abgeschürft

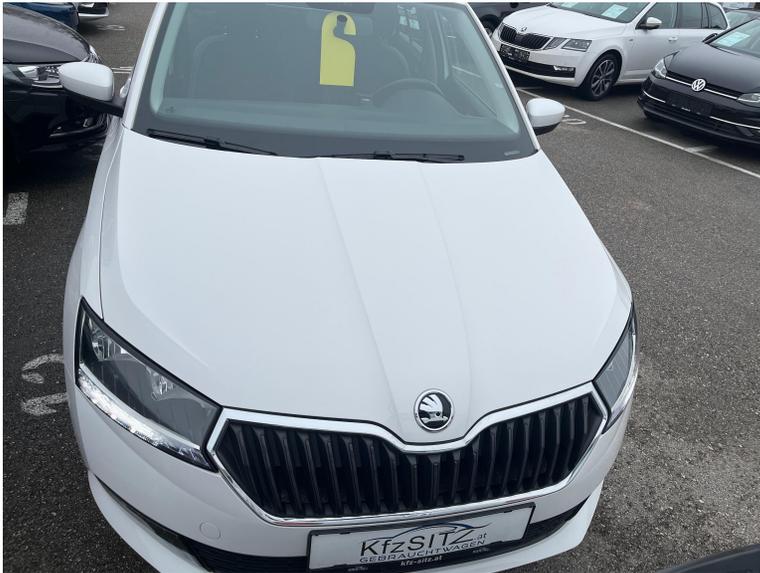
Fahrzeugfront

Steinschläge kleiner als 0.3 cm
