Zustandsbericht

Volkswagen Passat Variant Comfortline 2.0 TDI SCR 110kW 6-Gang

| Fahrgestellnummer: | WVWZZZ3CZKE040165 | GW-Nummer: | 0088 |

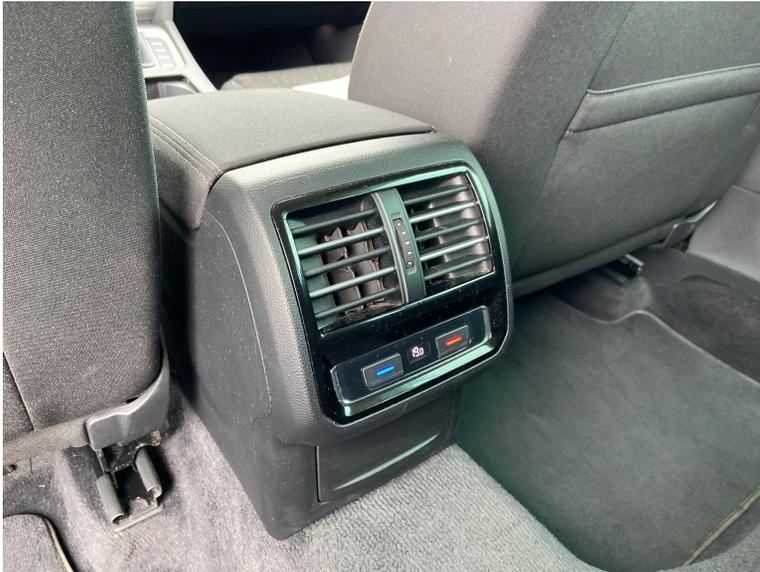
Mittelkonsole

Fehlteil

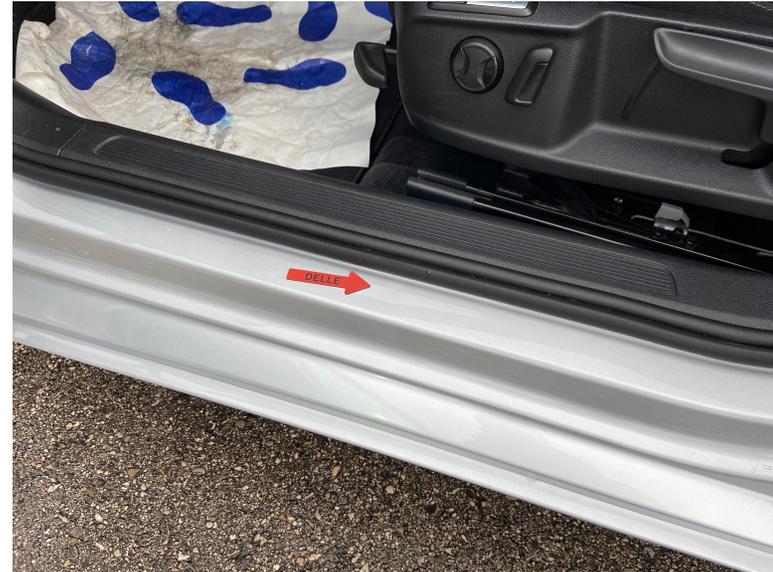
Tür links vorne

Delle kleiner als 1 cm

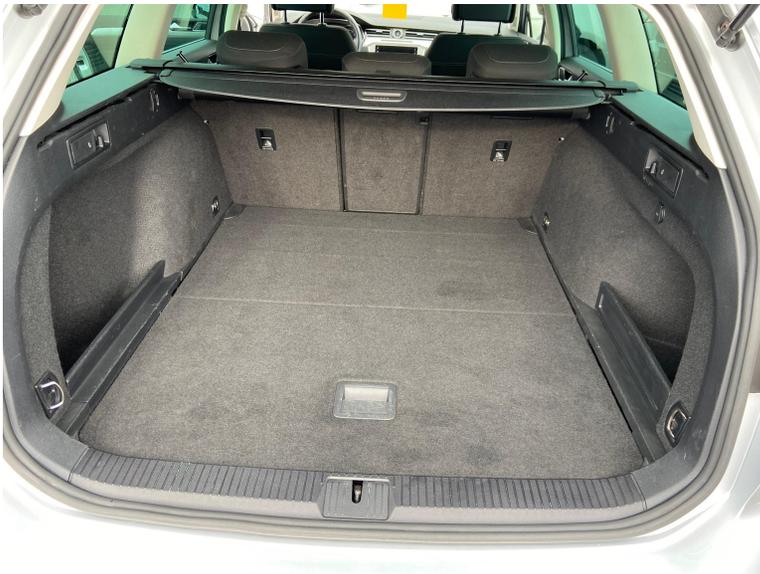
Laderaum

leicht abgenutzt

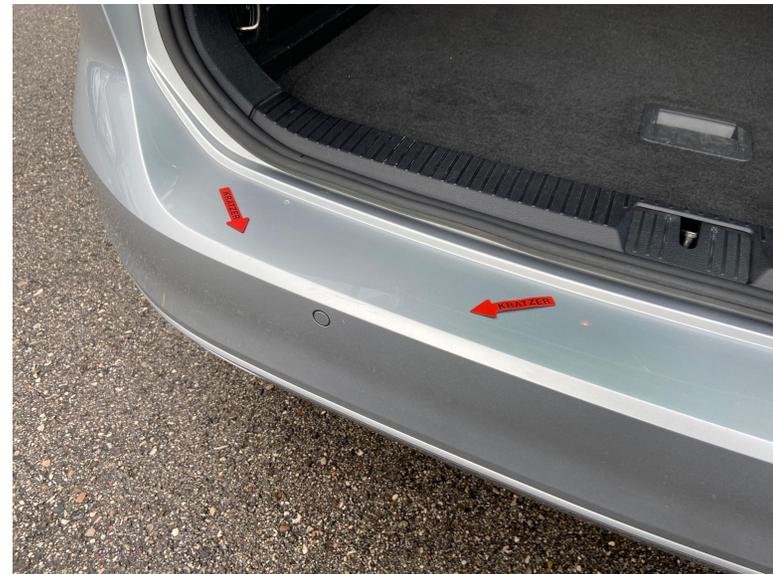
Stoßfänger hinten

Kratzer kleiner als 5 cm

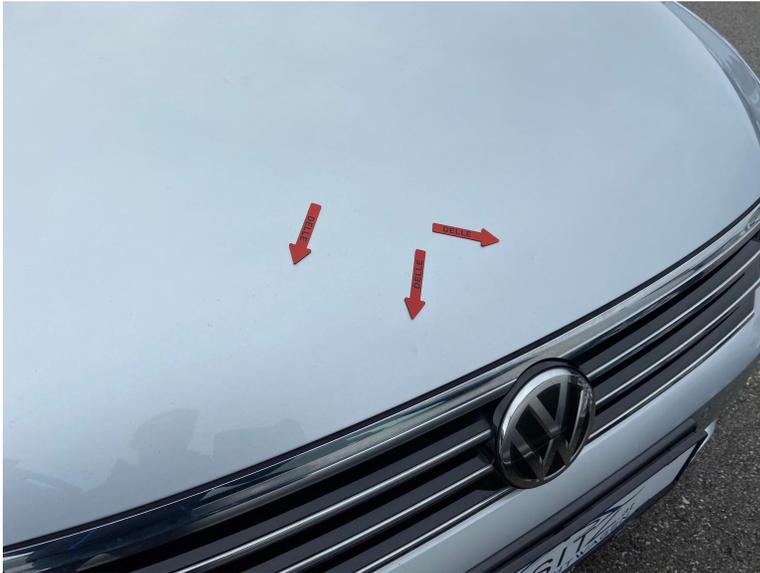
Motorhaube

Delle/Steinschlag kleiner als 1 cm

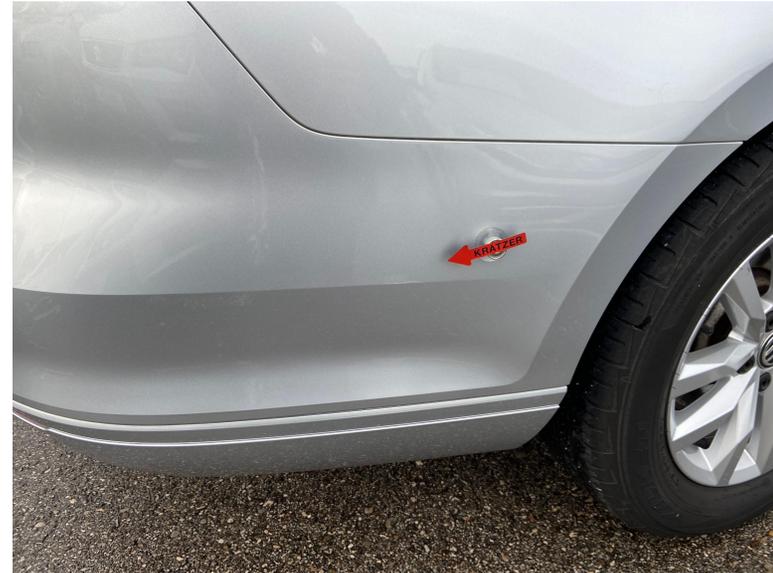
Stoßfänger hinten

Kratzer kleiner als 5 cm

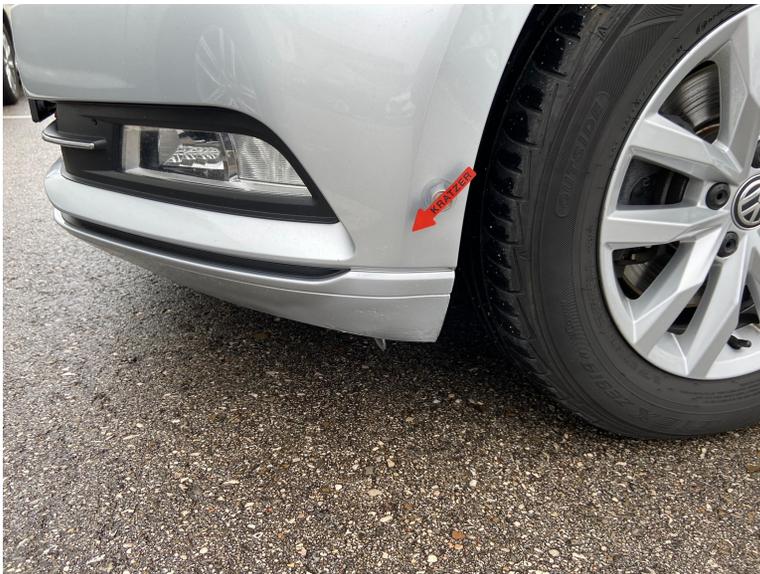
Stoßfänger vorne

leicht abgeschürft

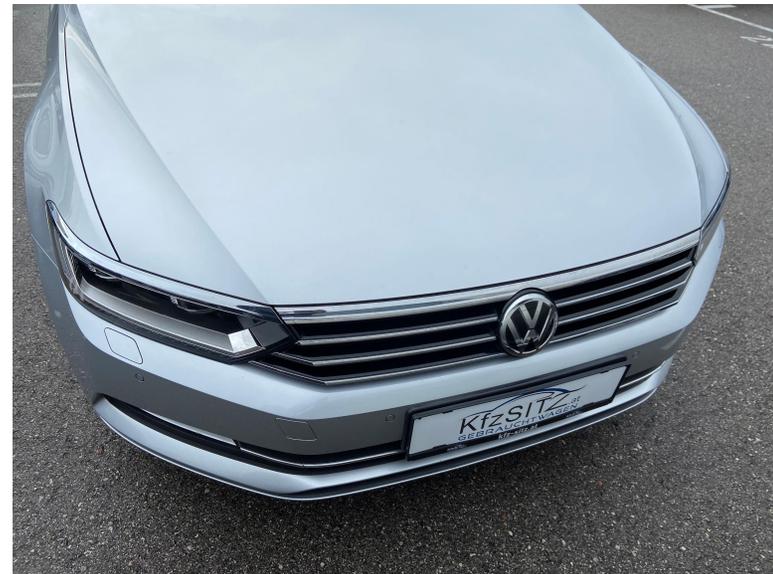
Fahrzeugfront

Steinschläge kleiner als 0.3 cm
