## Zustandsbericht

### Seat Arona FR-Line 1.6 TDI 85kW 6-Gang 4 Türen

| Fahrgestellnummer: | VSSZZZKJZKR040174 | GW-Nummer: | 0025 |

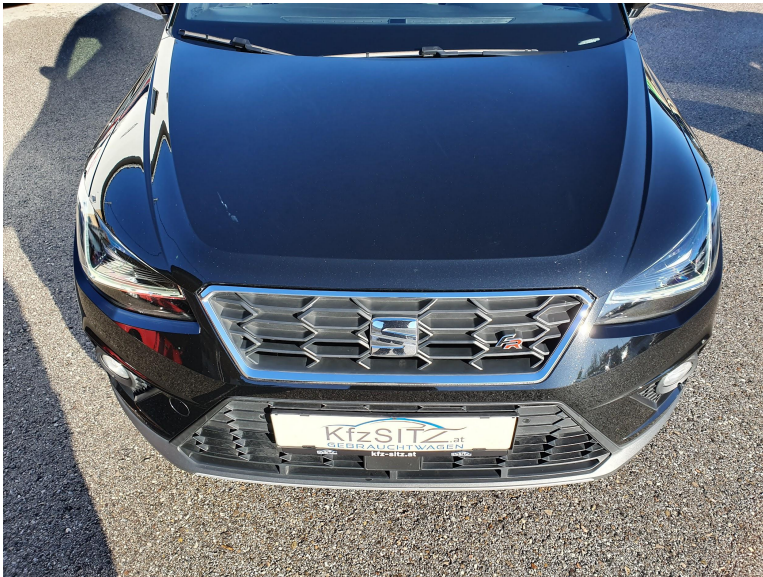
**Fahrzeugfront**

*Steinschläge kleiner als 0.3 cm*

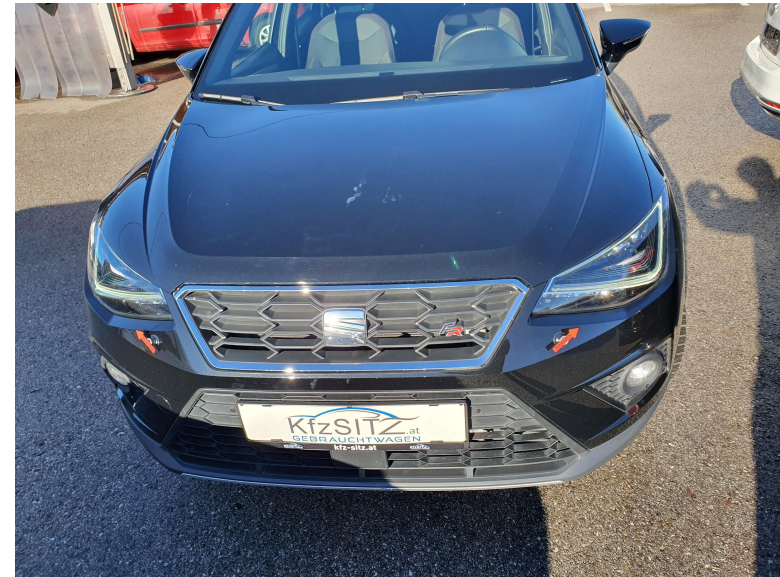
**Stoßfänger vorne**

*Oberflächenkratzer größer als 5 cm*

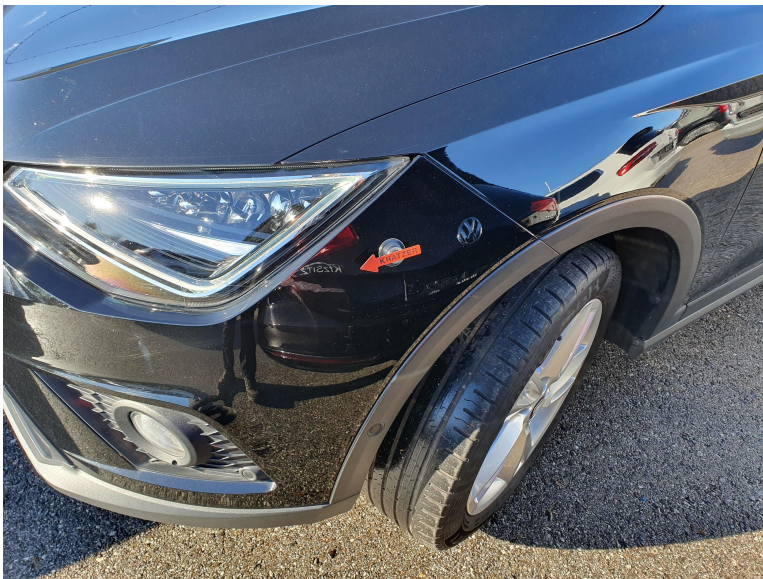
**Stoßfänger vorne**

*Kratzer kleiner als 5 cm*

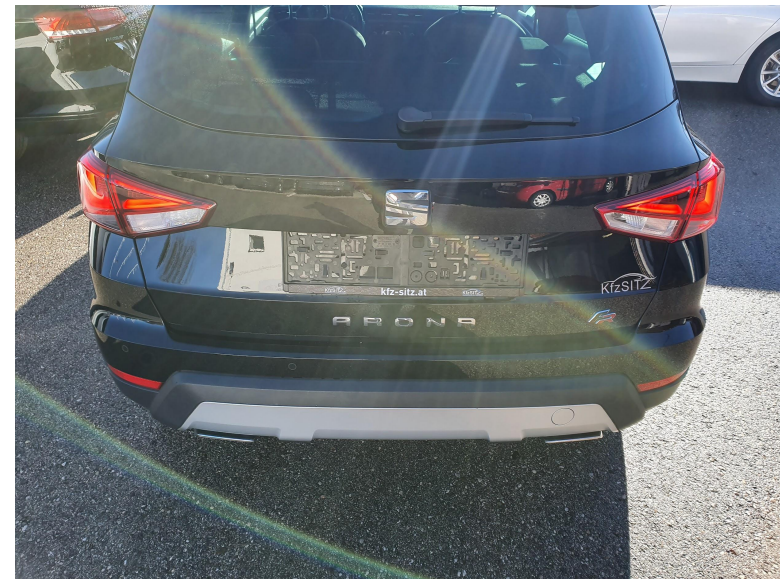
**Stoßfänger hinten**

*Oberflächenkratzer kleiner als 5 cm*

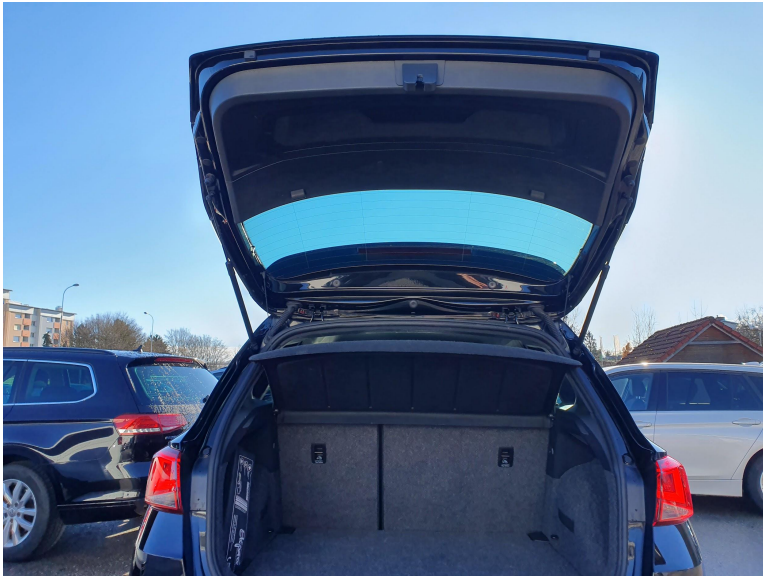
**Innenraum**

*leicht abgeschürft*

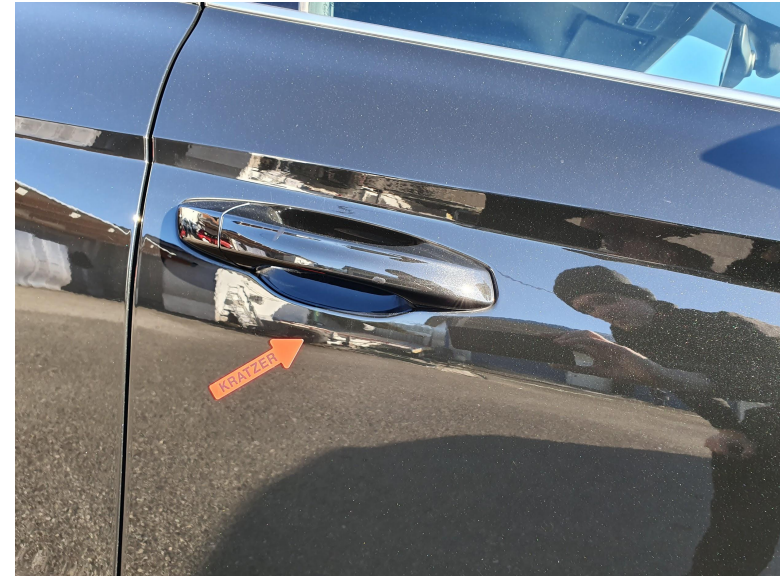
**Tür rechts vorne**

*Oberflächenkratzer kleiner als 5 cm*

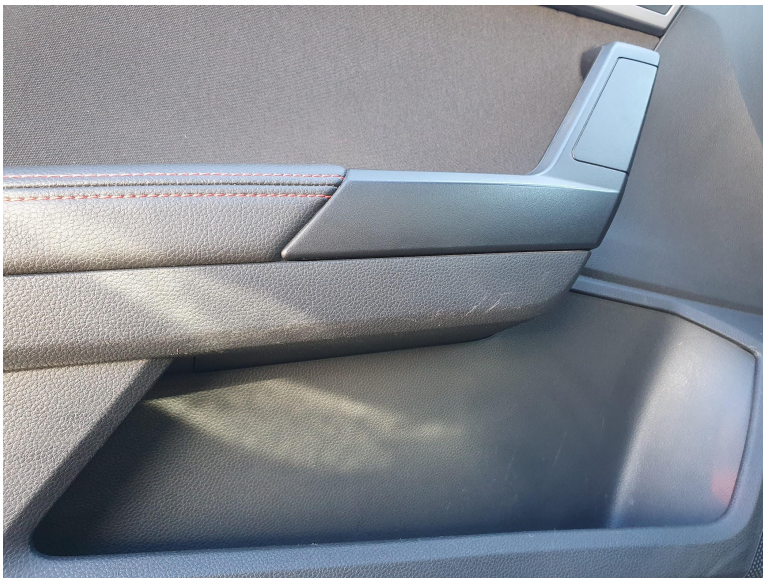
**Innenraum**

*leicht abgeschürft*

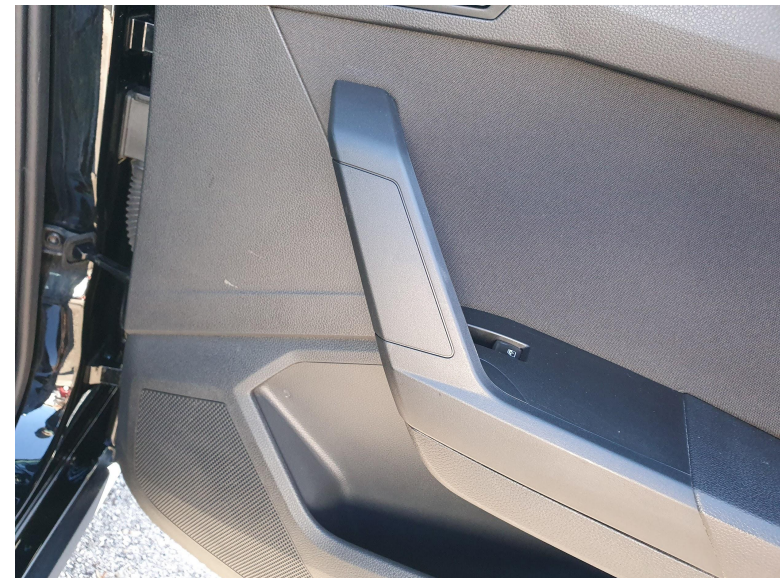
**Innenraum**

*leicht abgeschürft*

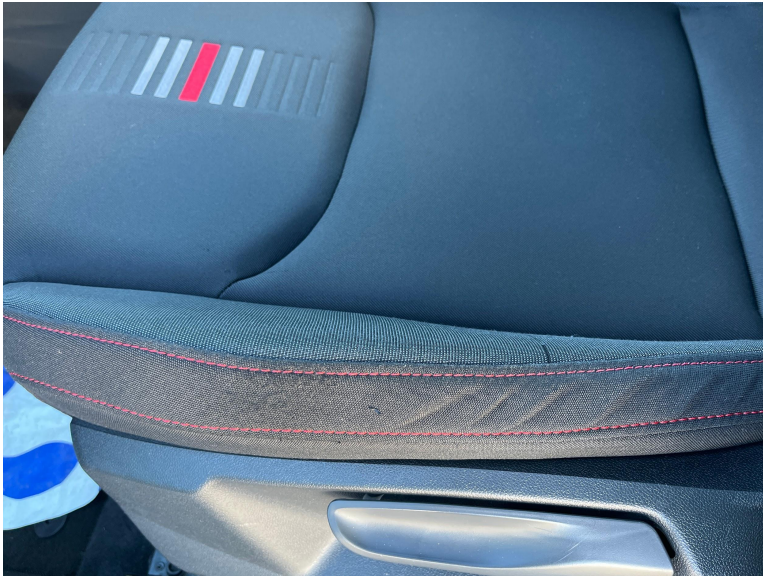
**Fahrersitz**

*leicht abgenutzt*

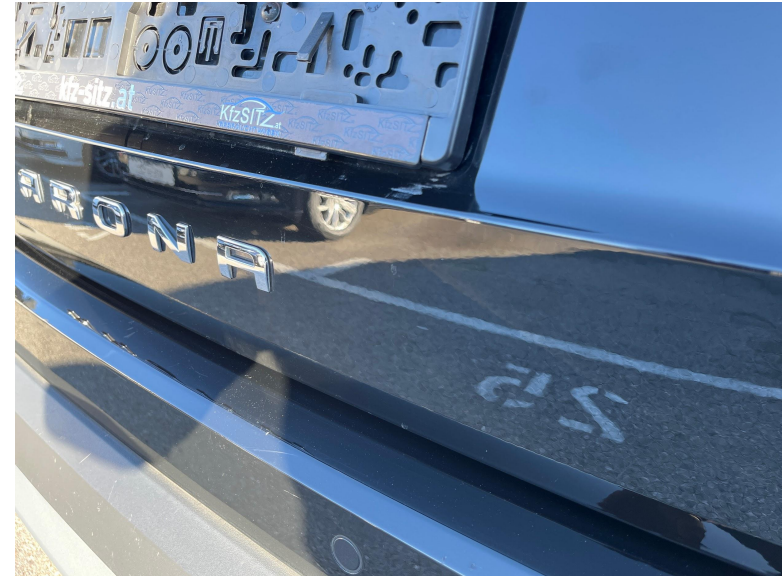
**Heckklappe**

*leicht abgeschürft*
