Zustandsbericht

Skoda Octavia Combi Ambition 1,6 TDI				
Fahrgestellnummer:	TMBJG7NE6K0056797	GW-Nummer:	0197	
Erstzulassung:	25.10.2018	Vorbesitzer:	1	
Kilometerstand:	114.600 km	Schlüsselanzahl:	2	
Leistung:	116 PS	Fahrzeugherkunft:	Leasingfirma

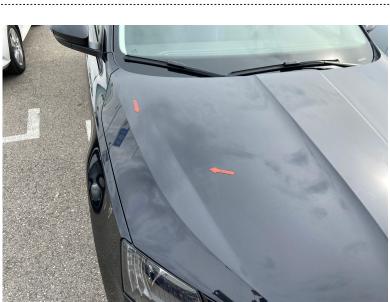
Motorhaube

Delle kleiner als 2 cm

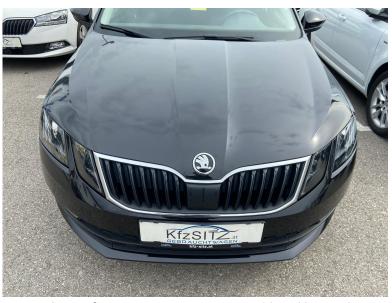
Fahrzeugfront

Steinschläge kleiner als 0.5 cm

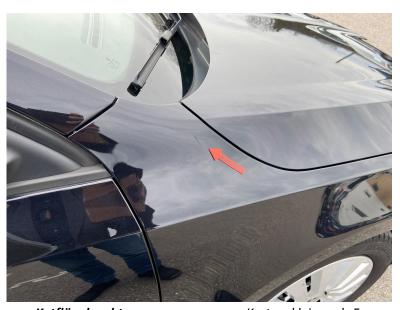
Kotflügel rechts

Kratzer kleiner als 5 cm

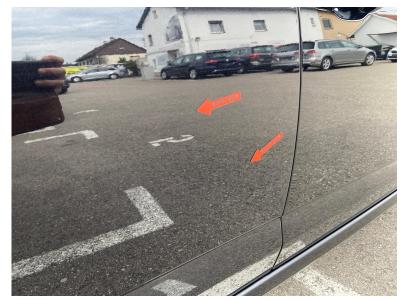
Tür rechts hinten Kratzer kleiner als 2 cm

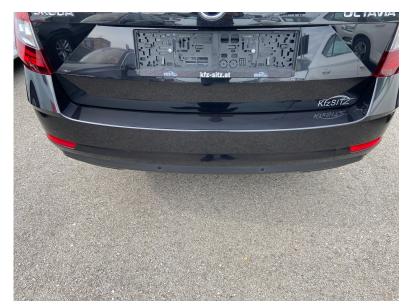
Stoßfänger hinten nachlackiert

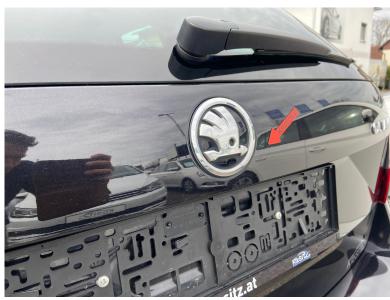
Heckklappe Oberflächenkratzer größer als 5 cm

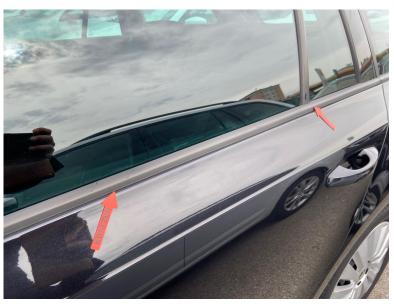
Tür links hinten Kratzer kleiner als 2 cm

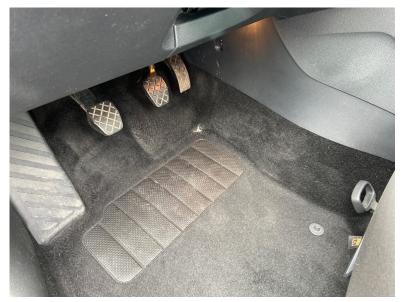
Innenraum

Loch kleiner als 5 cm
