Zustandsbericht

Skoda Octavia Combi 1,6 TDI Greentech

Fahrgestellnummer:	TMBJG9NE0K0069461	GW-Nummer:	0146
Erstzulassung:	30.11.2018	Vorbesitzer:	1
Kilometerstand:	149.550 Km	Schlüsselanzahl:	2
Leistung:	116 PS	Fahrzeugherkunft:	Leasingfirma
Farbbezeichnung:	Grey Metallic	letzte Zulassung / genehmigt für:	NL / AUT

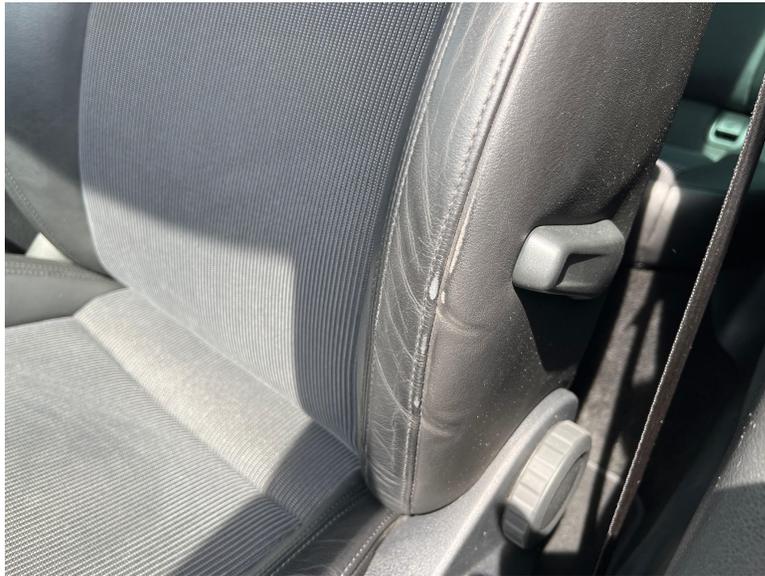
Fahrersitz

leicht abgenutzt

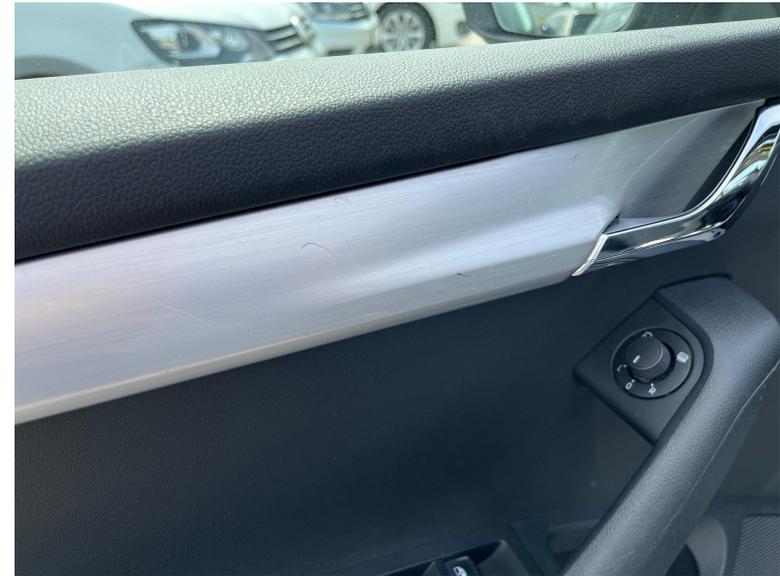
Türverkleidung

Kratzer kleiner als 2 cm

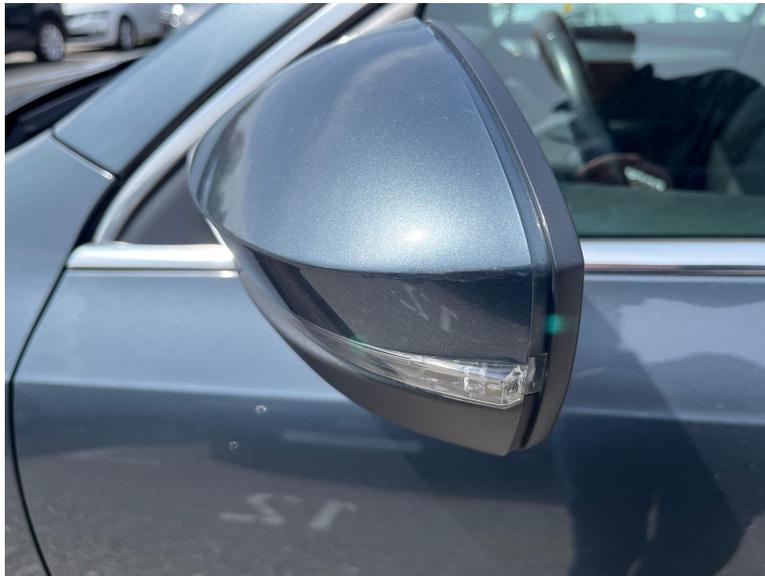
Außenspiegel links

leicht abgeschürft

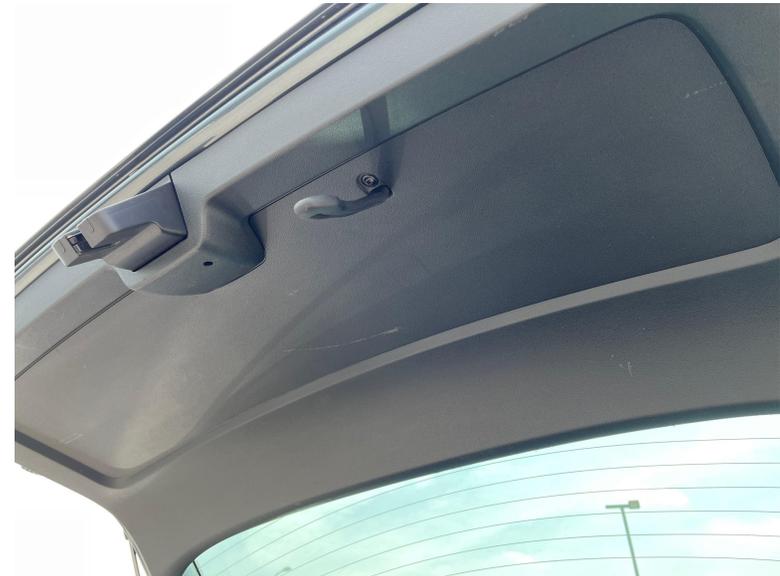
Verkleidung

leicht abgeschürft

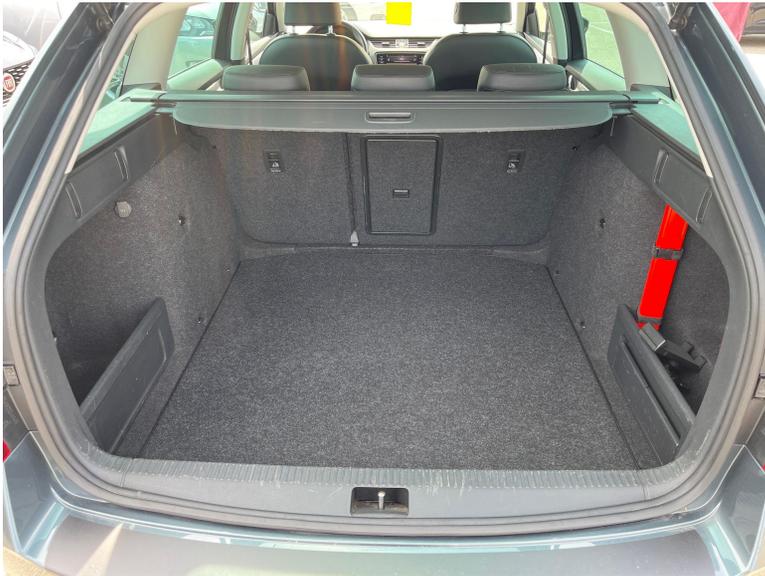
Laderaum

abgenutzt

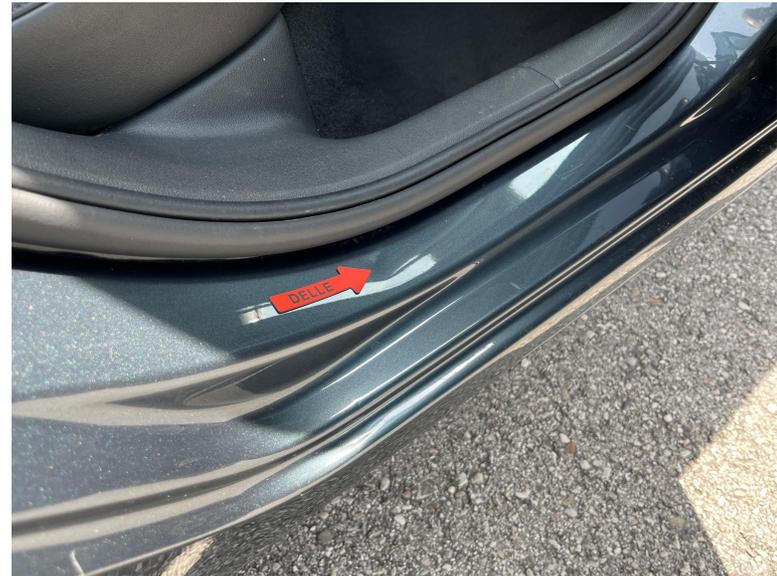
Einstieg rechts

Delle größer als 2 cm

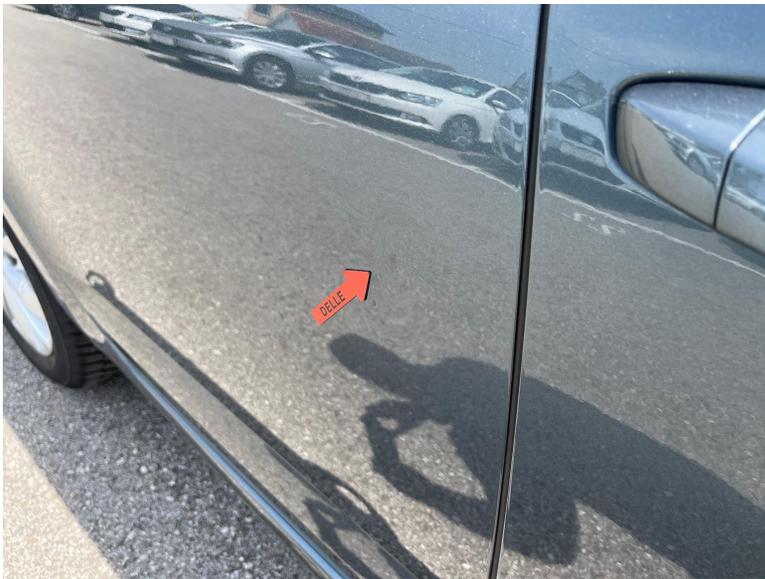
Tür rechts hinten

Delle größer als 2 cm
