Zustandsbericht

VW Touran Trendline 1,6 SCR TDI

Fahrgestellnummer:	WVGZZZ1TZJW098353	GW-Nummer:	0105
Erstzulassung:	25.05.2018	Vorbesitzer:	1
Kilometerstand:	139.250 Km	Schlüsselanzahl:	2
Leistung:	115 PS	Fahrzeugherkunft:	Leasingfirma
Farbbezeichnung:	Pure White	letzte Zulassung / genehmigt für:	DE / AUT

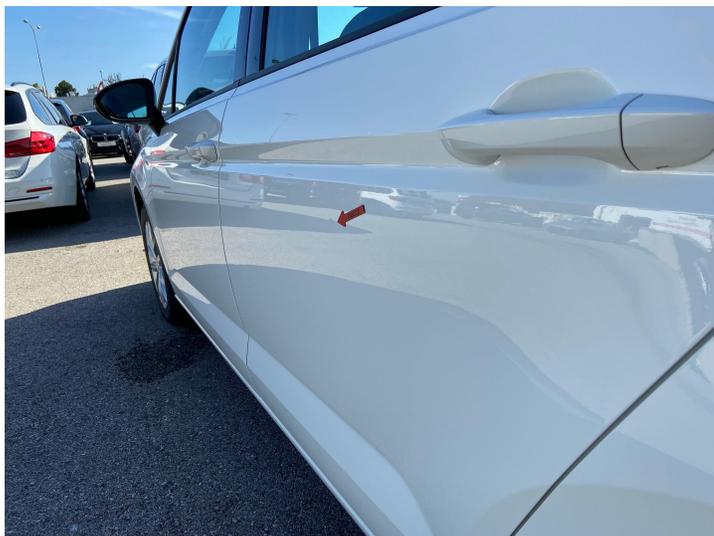
Tür links hinten

Delle kleiner als 2 cm

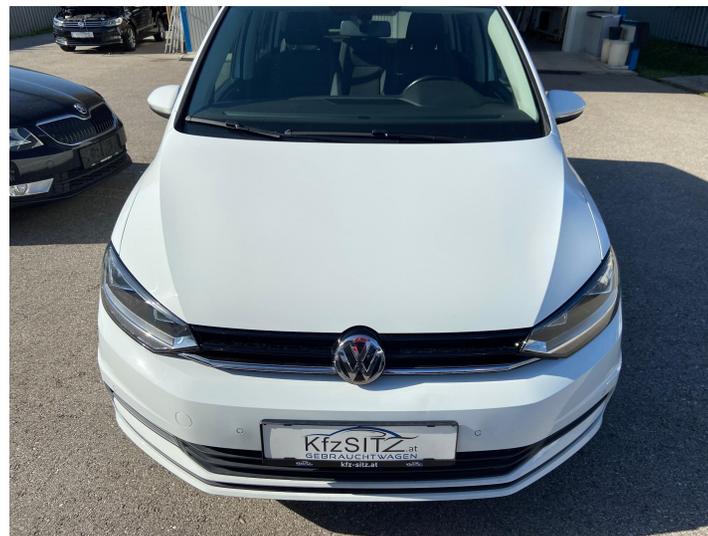
Fahrzeugfront

Steinschläge kleiner als 0.3 cm

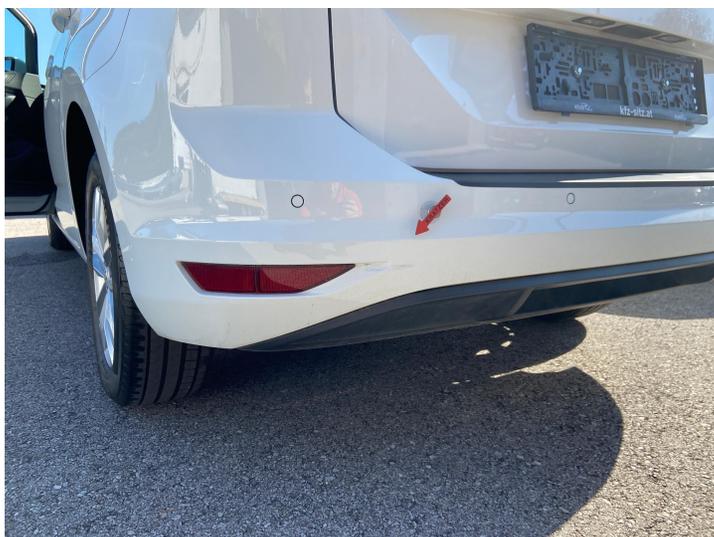
Stoßfänger hinten

Kratzer größer als 5 cm

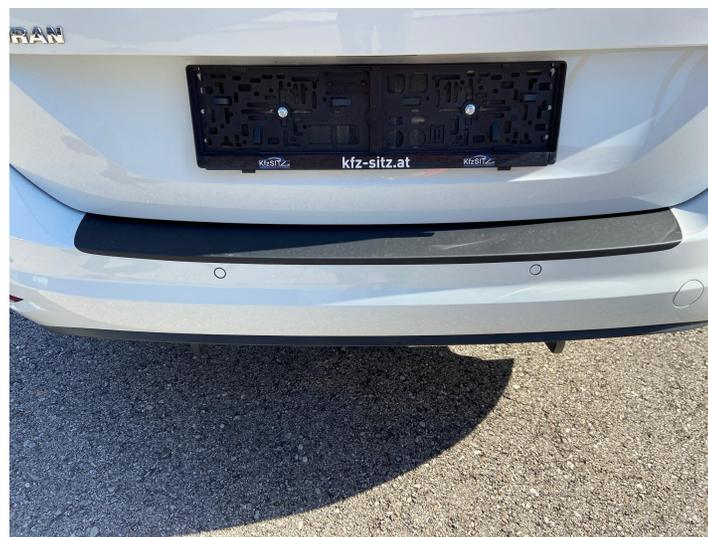
Stoßfänger hinten

leicht abgeschürft

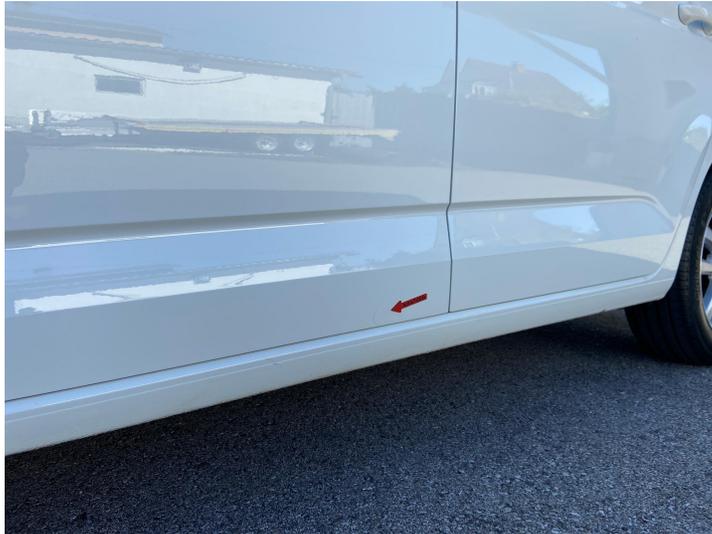
Tür links vorne

Kratzer kleiner als 5 cm

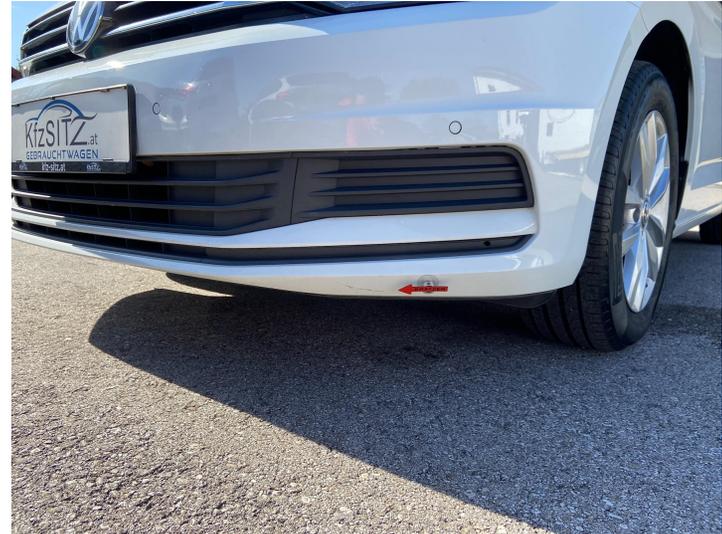
Stoßfänger vorne

Kratzer kleiner als 5 cm
