Zustandsbericht

Audi A4 Avant Sport 40 TDI S-tronic

| Fahrgestellnummer: | WAUZZZF44KA115979 | GW-Nummer: | 0131 |

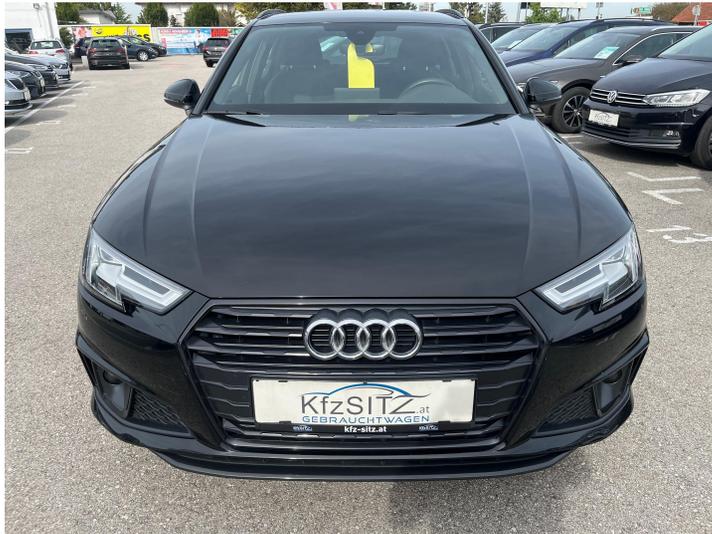
Fahrzeugfront

Steinschläge kleiner als 0.3 cm

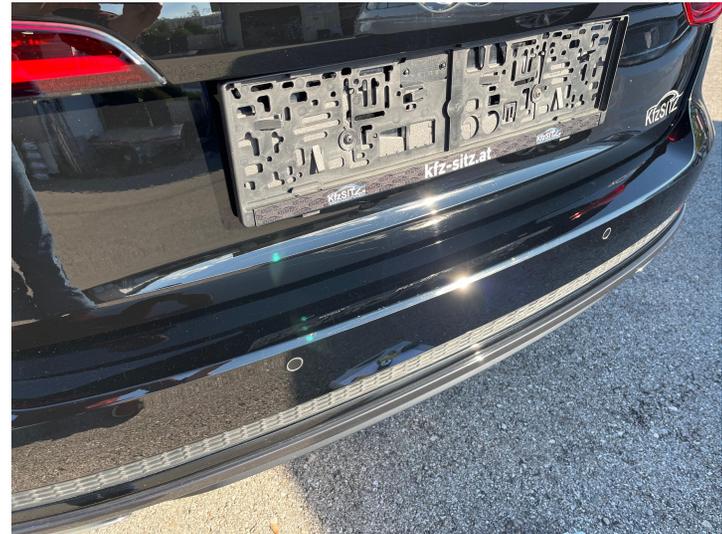
Ladekante

Feine Kratzer

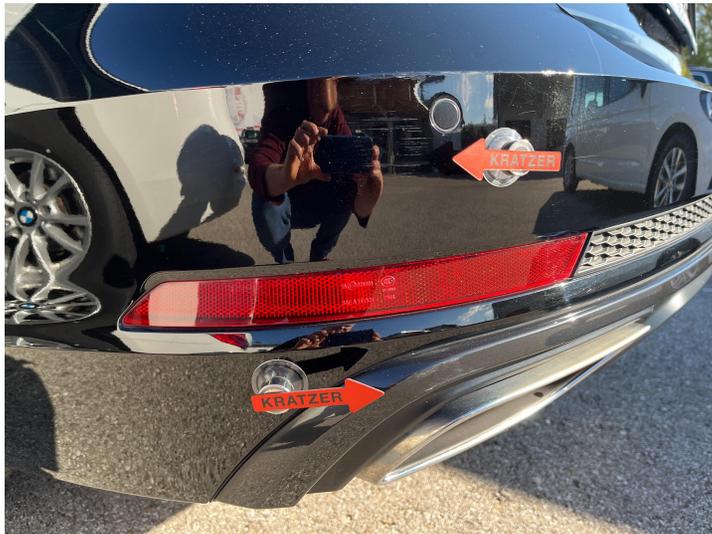
Stoßfänger hinten

Kratzer kleiner als 5 cm

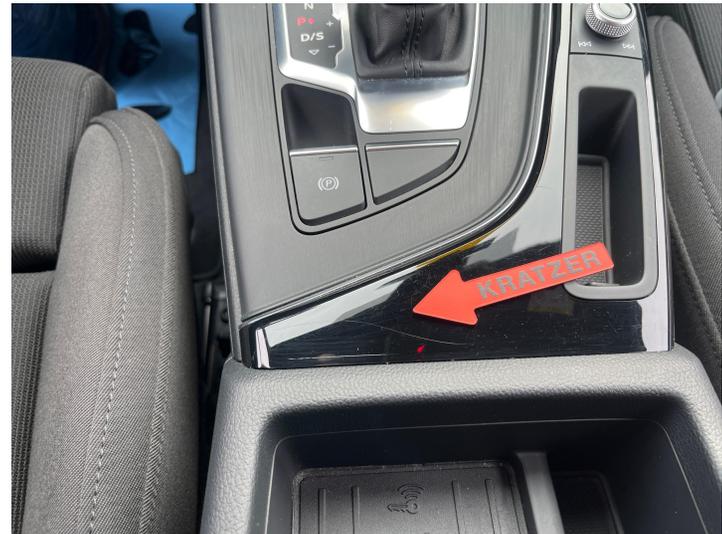
Innenraum

Kratzer

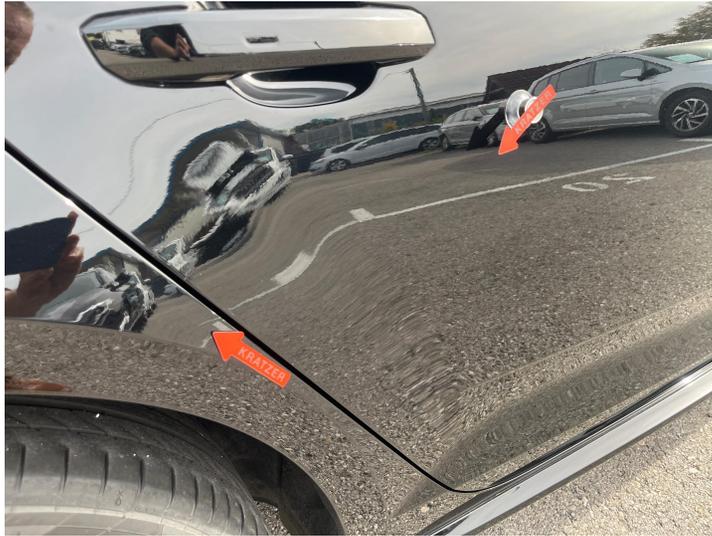
Seite rechts

Kratzer kleiner als 5 cm

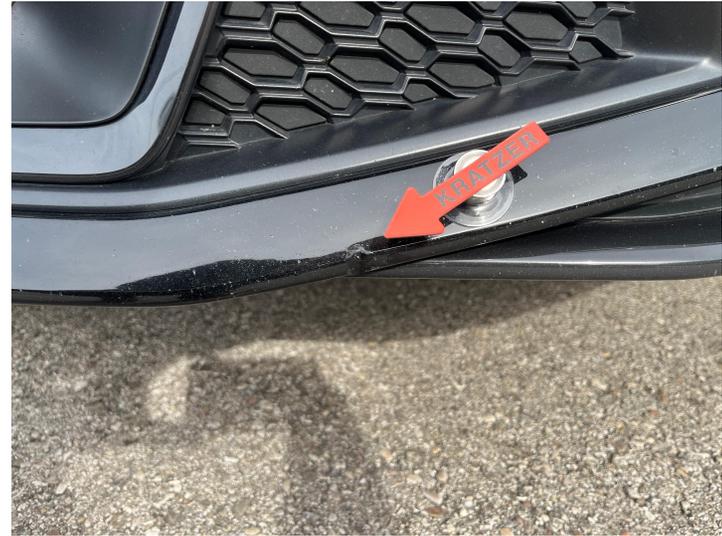
Stoßfänger vorne

leicht abgeschürft
