## Zustandsbericht

### Volkswagen Passat Variant Trendline 1.6 TDI BlueMotion 88kW 7-Gang DSG

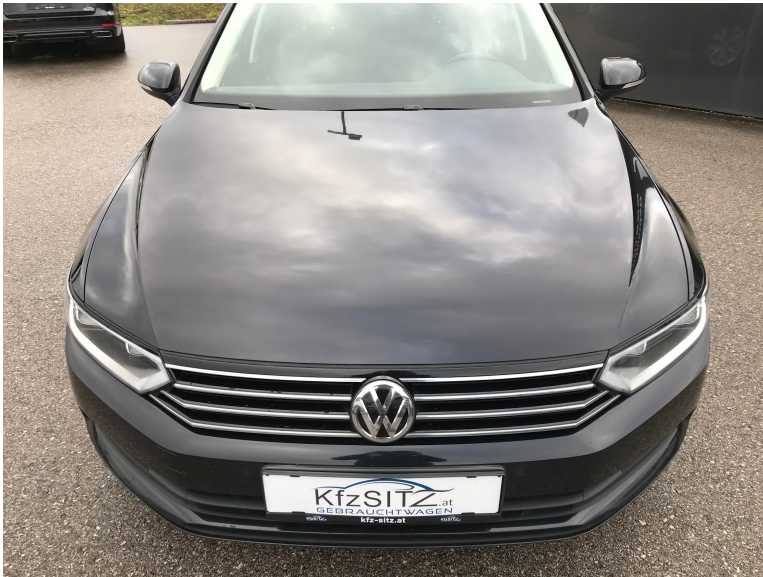
**Fahrzeugfront**

Steinschlag größer als 0.3 cm

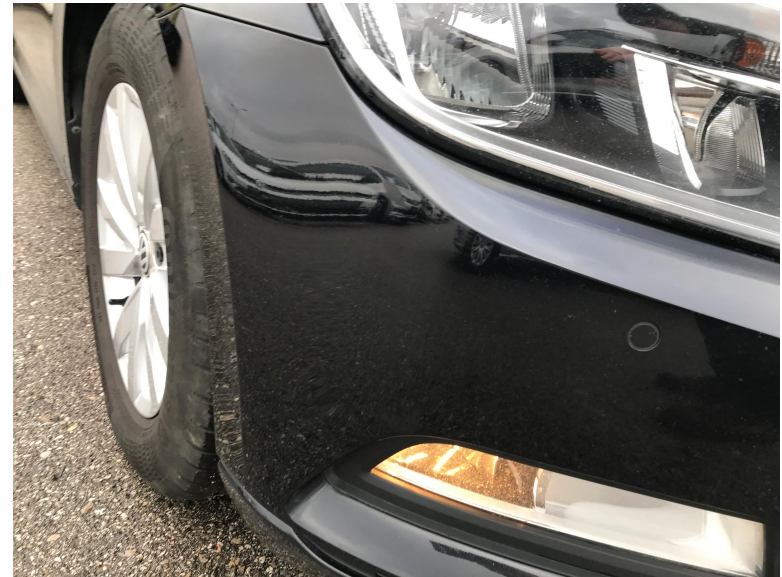
**Stoßfänger vorne**

Oberflächenkratzer größer als 5 cm

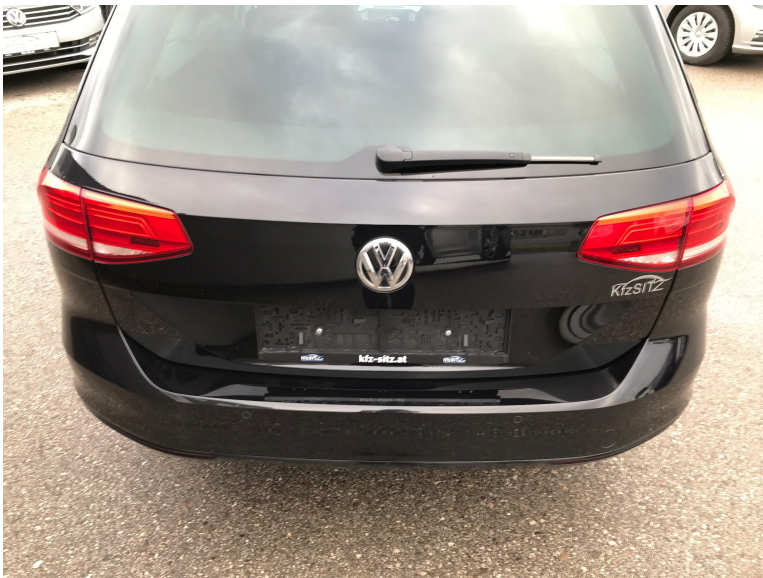
**Stoßfänger hinten**

Oberflächenkratzer größer als 5 cm

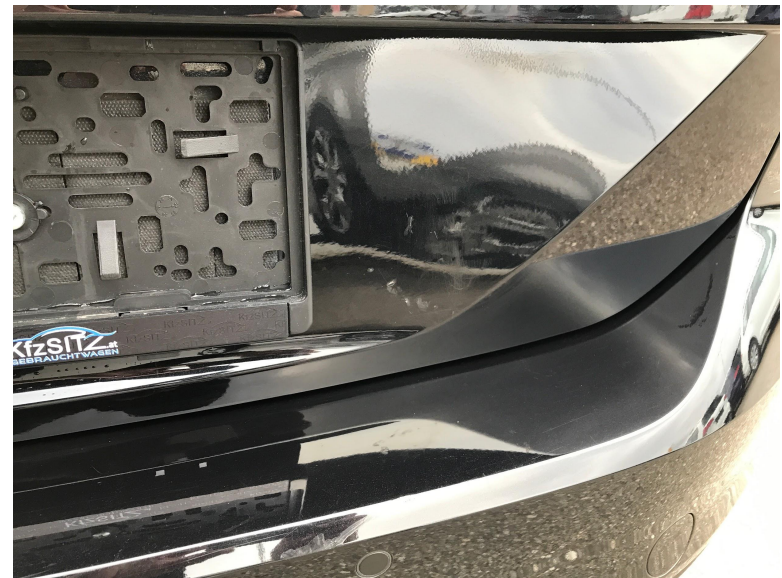
**Heckklappe**

Steinschlag größer als 0.3 cm

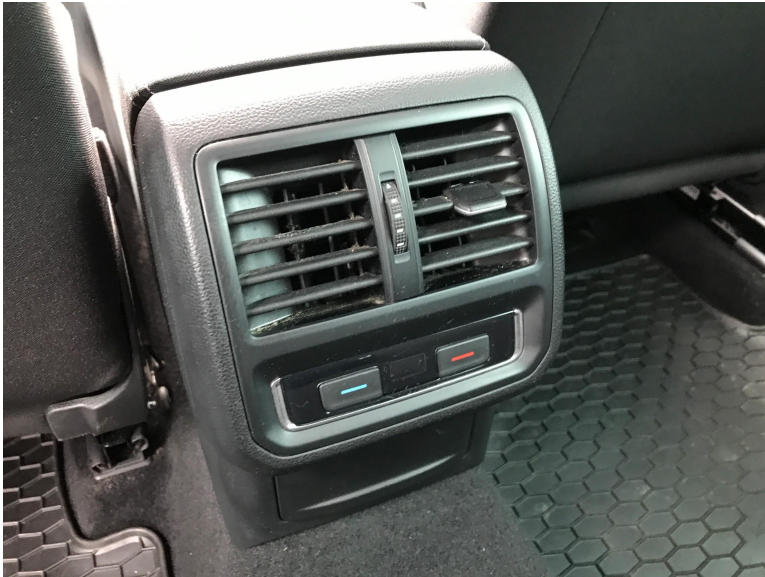
***Innenraum***

*Funktion eingeschränkt*

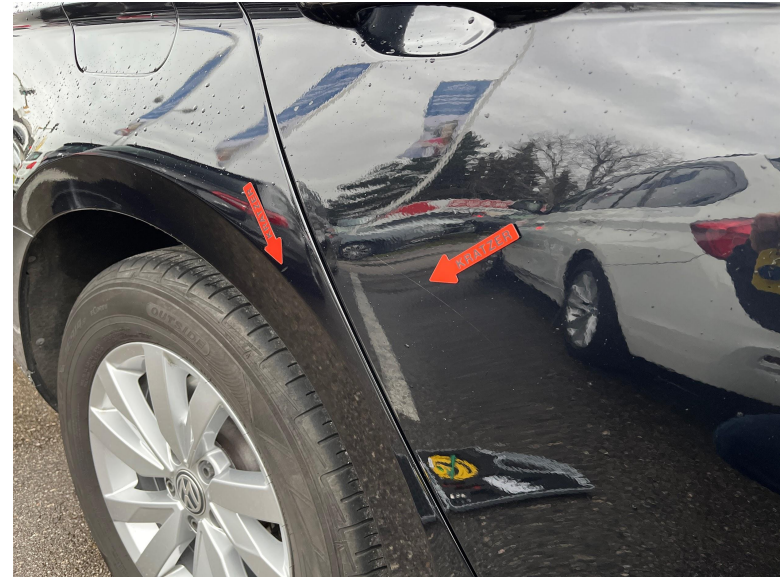
***Seite rechts***

*Kratzer größer als 5 cm*
