## Zustandsbericht

### Volkswagen Touran Comfortline 1,6 TDI DSG

| Fahrgestellnummer: | WVGZZZ1TZGW553124 | GW-Nummer: | 0121 |

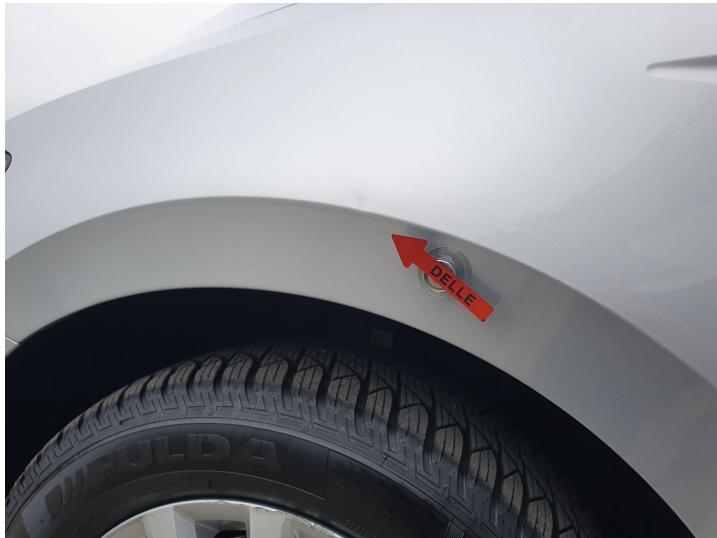
**Kotflügel links**

*Delle kleiner als 2 cm*

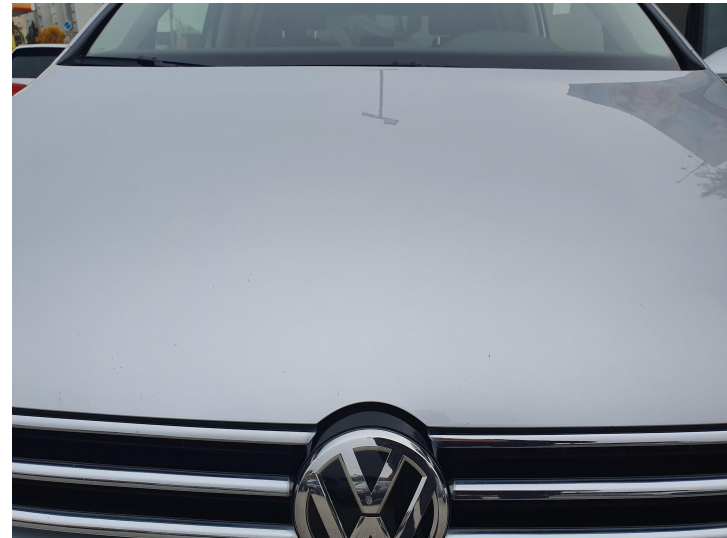
**Motorhaube**

*Steinschläge kleiner als 0.3 cm*

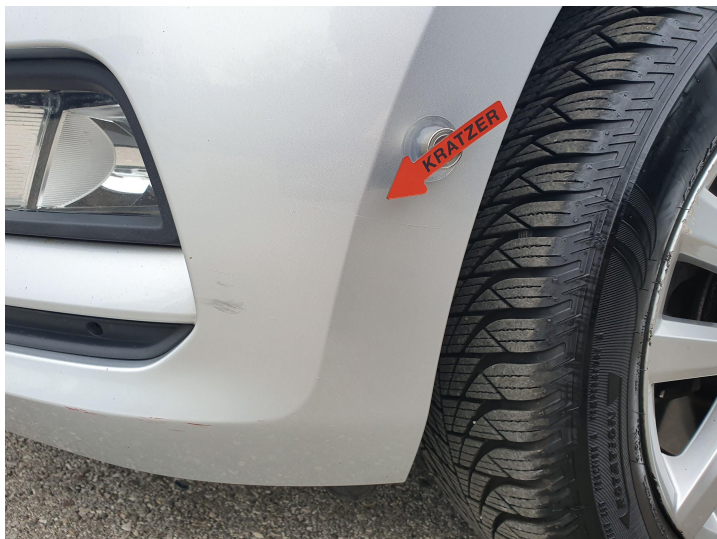
**Stoßfänger vorne**

*Kratzer kleiner als 5 cm*

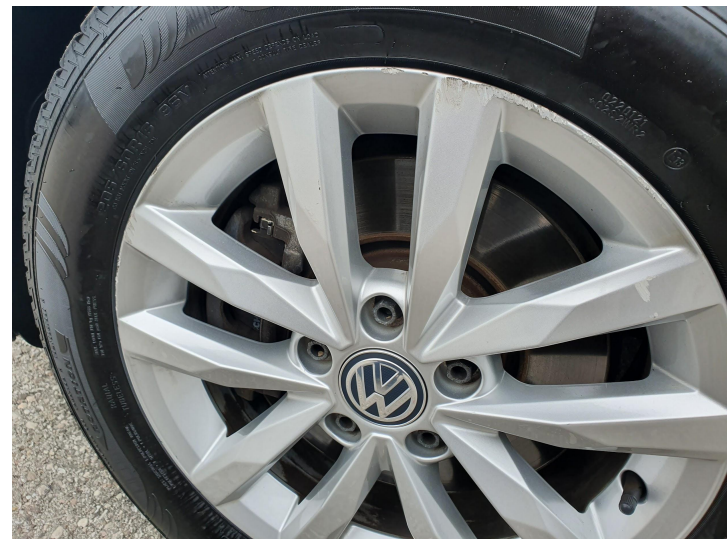
**Rad links vorne**

*Kratzer*

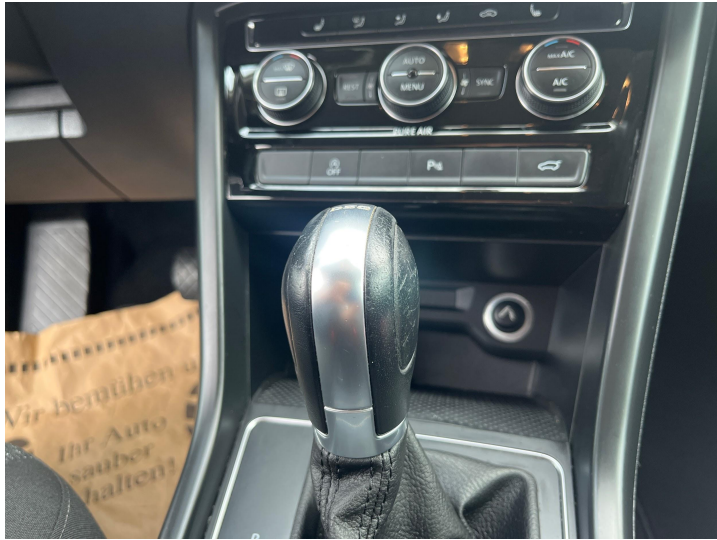
**Schalthebel**

*abgenutzt*

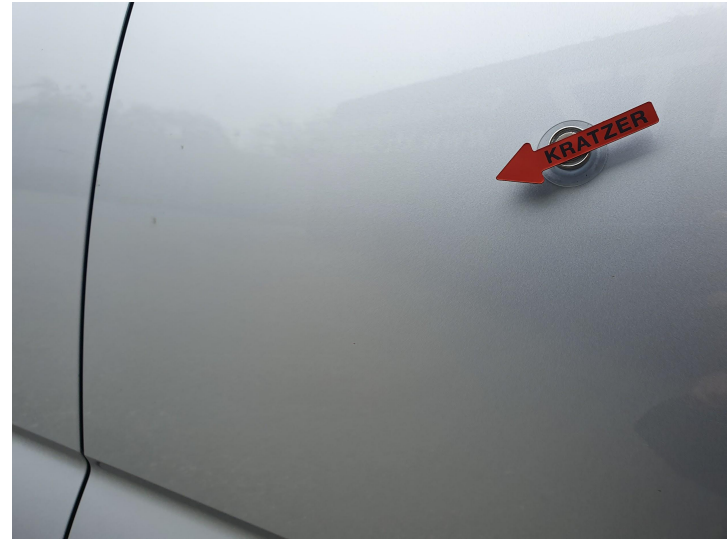
**Tür links hinten**

*Oberflächenkratzer größer als 5cm*
